改善箇所説明図

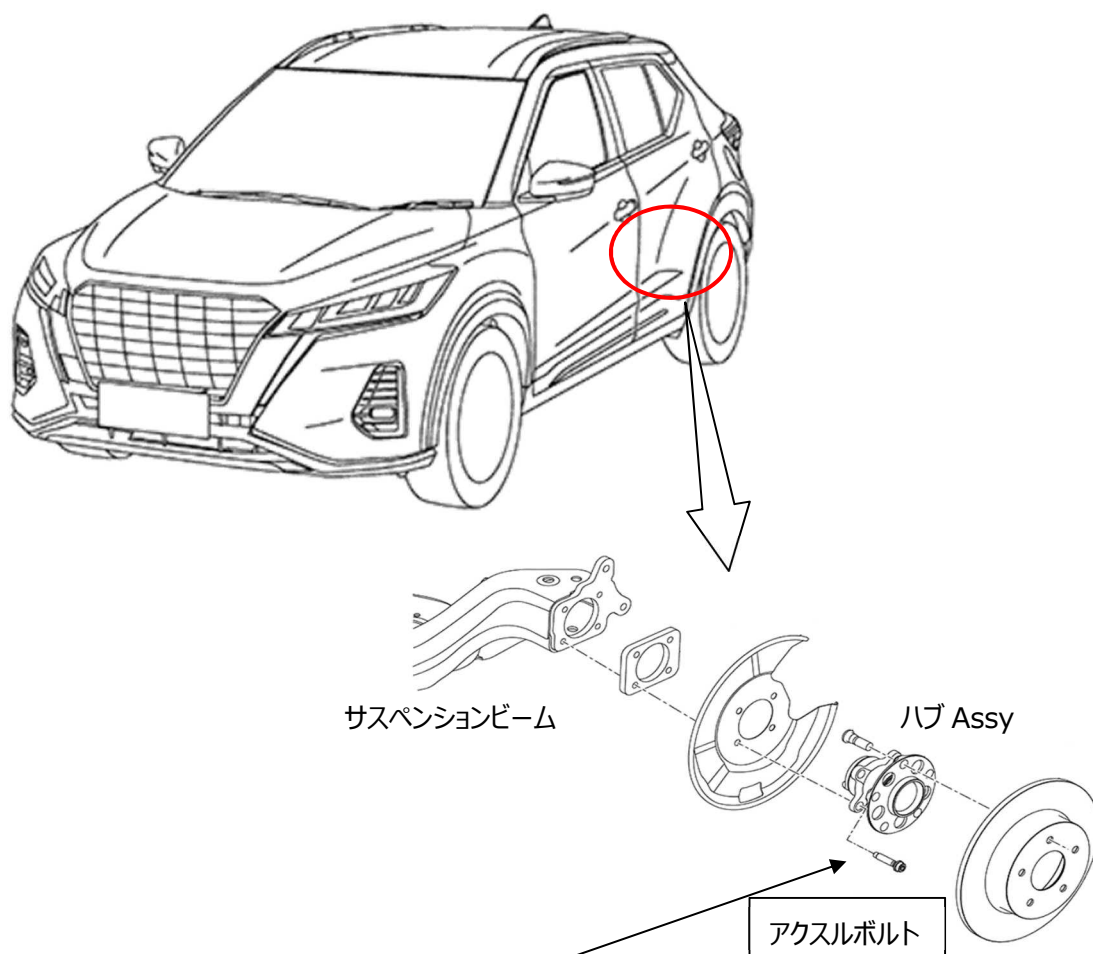
基準不適合発生箇所

後輪のアクスルにおいて、ハブを固定するアクスルボルトの締結作業が不適切なため、走行振動等によりボルトが緩み、構成部品がガタつき異音が発生するおそれがある。そのままの状態で使用を続けると、最悪の場合、ボルトが抜けてハブに干渉しホイールがロックするおそれがある。

全車両、左右の後輪アクスルボルトの締め付け状態を点検し、規定のトルクで締めつける。

識別：白色のシールをモデルナンバープレートに貼る。
