# 改善箇所説明図

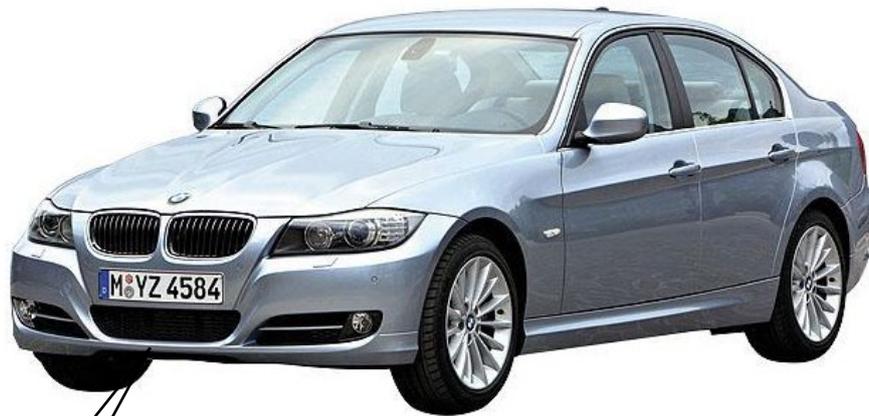
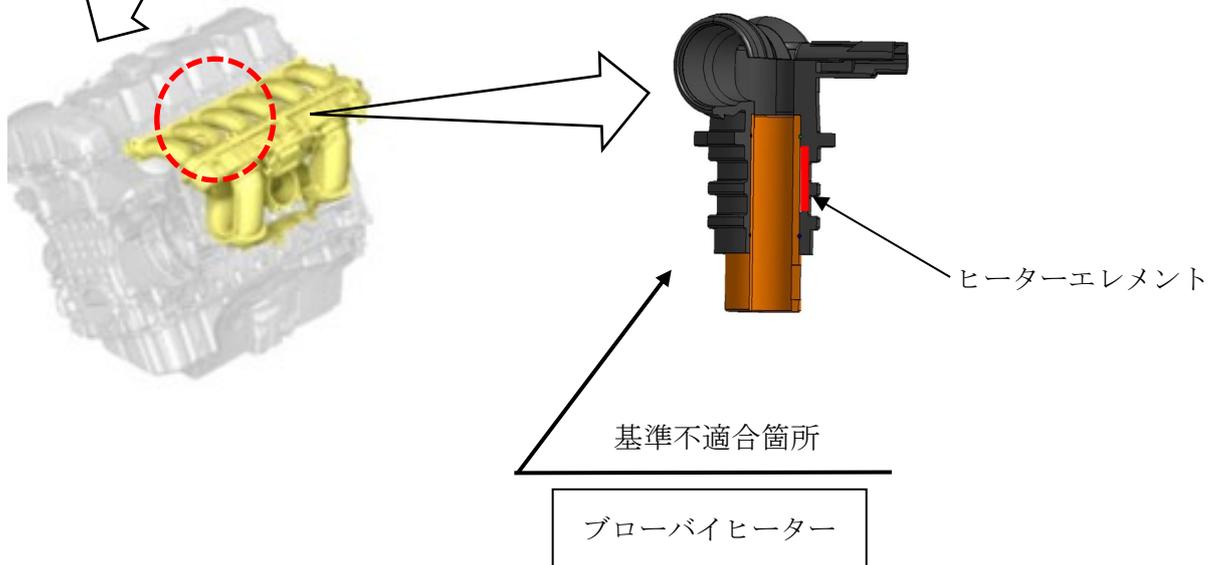
写真は左ハンドル車

注)  は、点検し必要に応じて交換する部品を示す。

ブローバイヒーターのプラスチック製造が不適切なため正温度特性 (PTC) ヒーターエレメントへの絶縁体に不規則性が生じ、時間の経過とともに正温度特性 (PTC) ヒーターエレメントがショートする可能性があるが、ヒューズによって確実に保護されない。そのため、正温度特性 (PTC) ヒーターエレメントが異常発熱して外装が溶け、エンジン警告灯が点灯し最悪の場合、火災に至るおそれがある。

全車両、ブローバイヒーターの点検を行い不具合が確認された場合は対策品と交換する。また、同時にエンジンワイヤーハーネスとブローバイヒーター間に 7.5A の保護ヒューズを追加し容量の最適化を行う。

識別：左フロントドアアアヒンジ取り付けボルト（下側）の頭に黄ペンを塗布する。
