改善箇所説明図

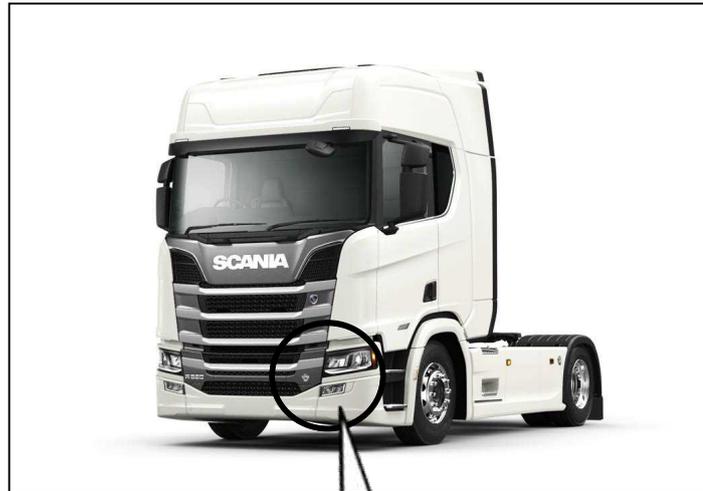
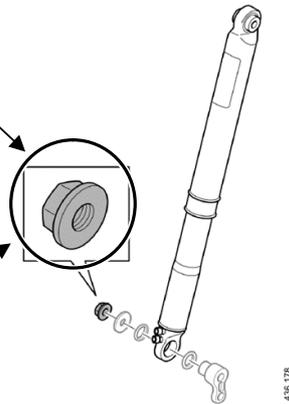
キャブチルトシリンダー下側固定ナット

基準不適合発生箇所

キャブチルトシリンダー下側を固定しているナットの締付けが不適切であったため規定トルクで締付けられていないものがある。そのため、最悪の場合、キャブを前方に傾けた際、当該接続部が外れキャブが規定の位置に止まらず前方に倒れ落ち人に接触し人身事故につながる恐れがある。

全車両、キャブチルトシリンダー下側固定ボルトの締付けを確認し、締付けが不十分なものは規定トルクで締付ける。
