改善箇所説明図

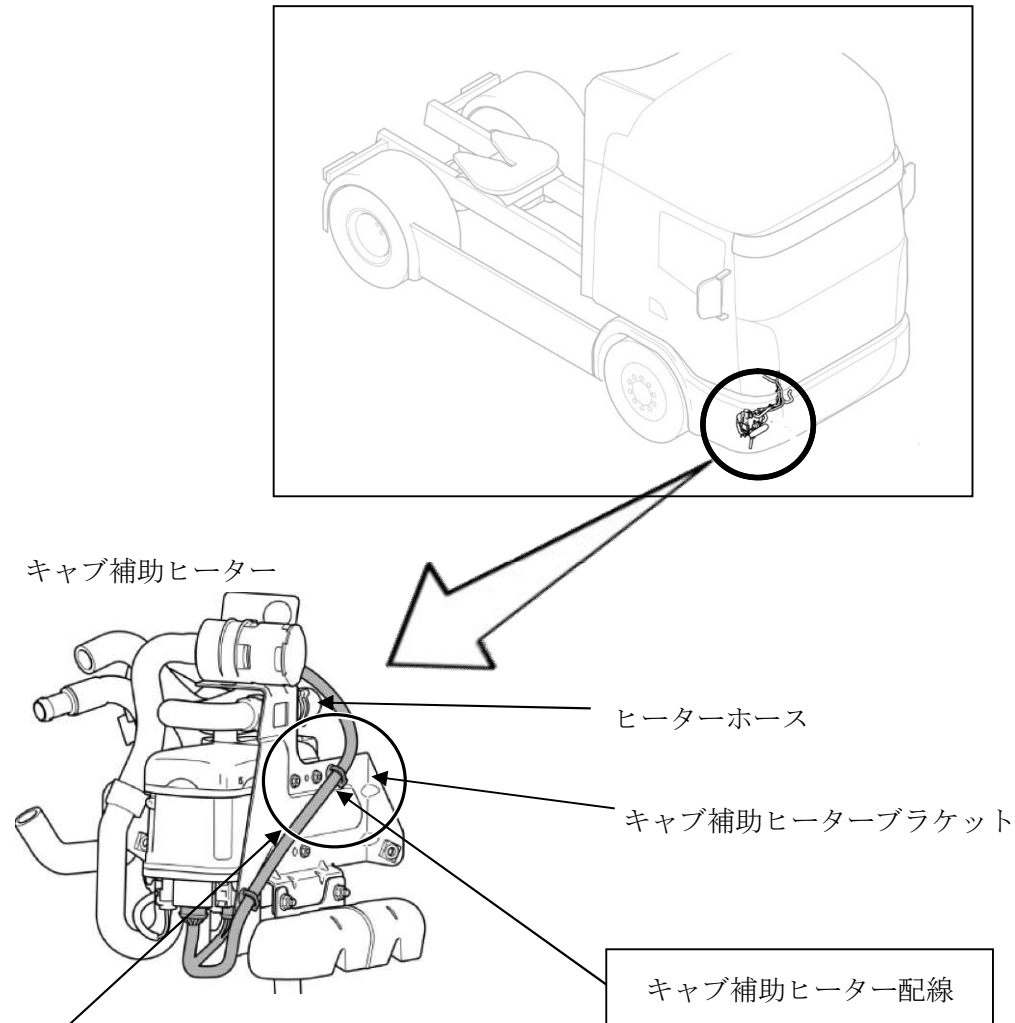
基準不適合発生箇所

キャブ補助ヒーターの配線の取付位置が不適切なため、キャブ補助ヒーターブラケットと干渉し擦れるものがある。このため、最悪の場合、配線の損傷によりキャブ補助ヒーターが作動しなくなったり、ショートが発生したりする。またキャブ補助ヒーターの信号に悪影響を及ぼすことで、燃料供給ポンプの制御信号に悪影響を与え、イグニッションキーをオフにしても燃料供給ポンプが停止せずエンジンがまわりつづけ燃料が切れることでエンストに至る恐れがある。

全車両、損傷状況を確認し、配線が干渉しないようヒーターホースに固定する。なお、損傷状況を確認の結果、表面的な軽度な擦れの場合はテープにより保護する。また被覆がはがれ銅線が露出している場合は配線を交換する。

注 は、損傷を確認しヒーターホースに固定する部品を示す。
