# 改善箇所説明図①

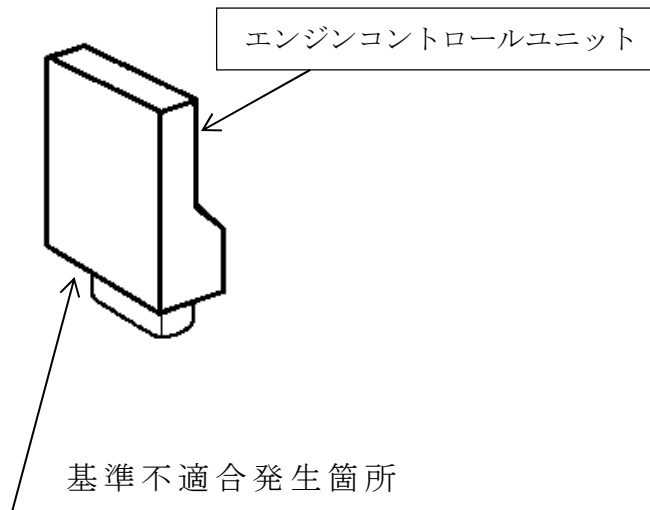
エンジンコントロールユニット（ECU）のプログラムが不適切なため、スロットルをわずかに開けた状態を保持すると、ECUがスロットルは閉じていると認識して燃料を減らし、燃焼室内に吸入される混合気が薄くなる。その状態からスロットルをゆっくり開けると、さらに混合気が薄くなり、最悪の場合、エンストするおそれがある。

改善の内容：全車両、エンジンコントロールユニットのプログラムを対策プログラムに書き換える。
