## 改善箇所説明図②

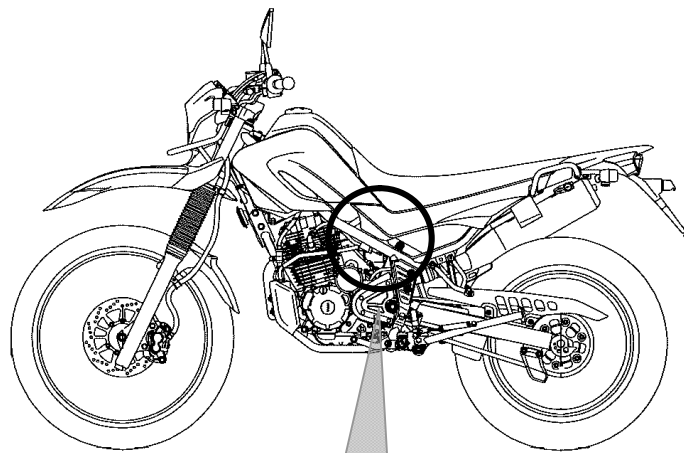
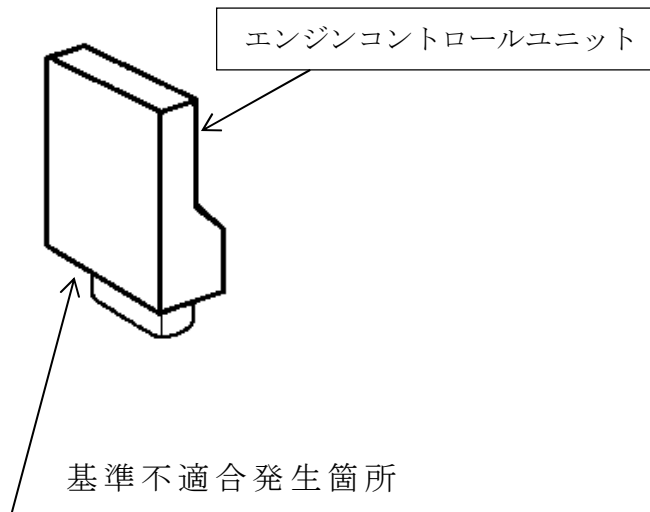
エンジンコントロールユニットのプログラムが不適切なため、スロットルをわずかに開けた状態を保持すると、過度に燃料を増量して燃焼室内に吸入される混合気が濃くなるので、薄くしようと燃料を減らす制御が入る。その状態からスロットルを閉じると、燃料を増量する制御は停止するが、燃料を減らす制御は継続するため、混合気が薄くなり、最悪の場合、エンストするおそれがある。

改善の内容：全車両、エンジンコントロールユニットのプログラムを対策プログラムに書き換える。

識別：リコール番号入りの識別ステッカーを車台番号打刻位置付近に貼付する。
