改善箇所説明図③

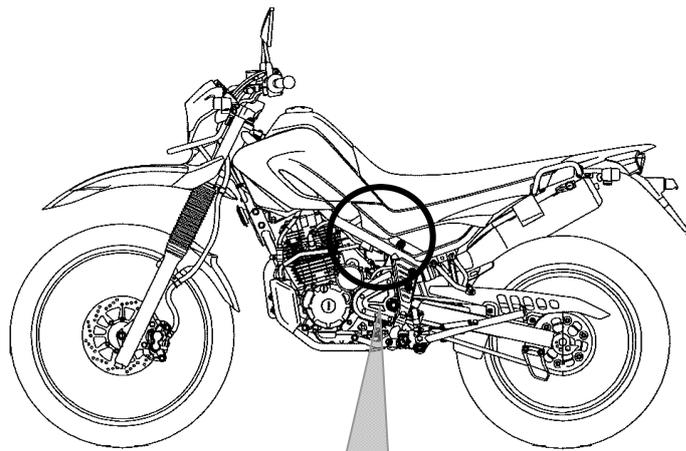
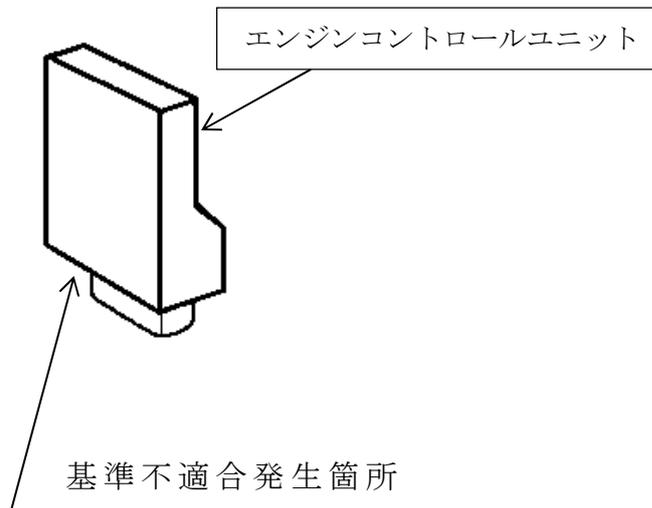
エンジンコントロールユニットのプログラムが不適切なため、暖機途中にアイドリング状態を継続すると、排出ガスをクリーンにするために燃料を減らす制御が入り、燃焼室内に吸入される混合気が薄くなる。そのため、エンジン回転が不安定になり、最悪の場合、エンストするおそれがある。

改善の内容：全車両、エンジンコントロールユニットのプログラムを対策プログラムに書き換える。
