改善箇所説明図

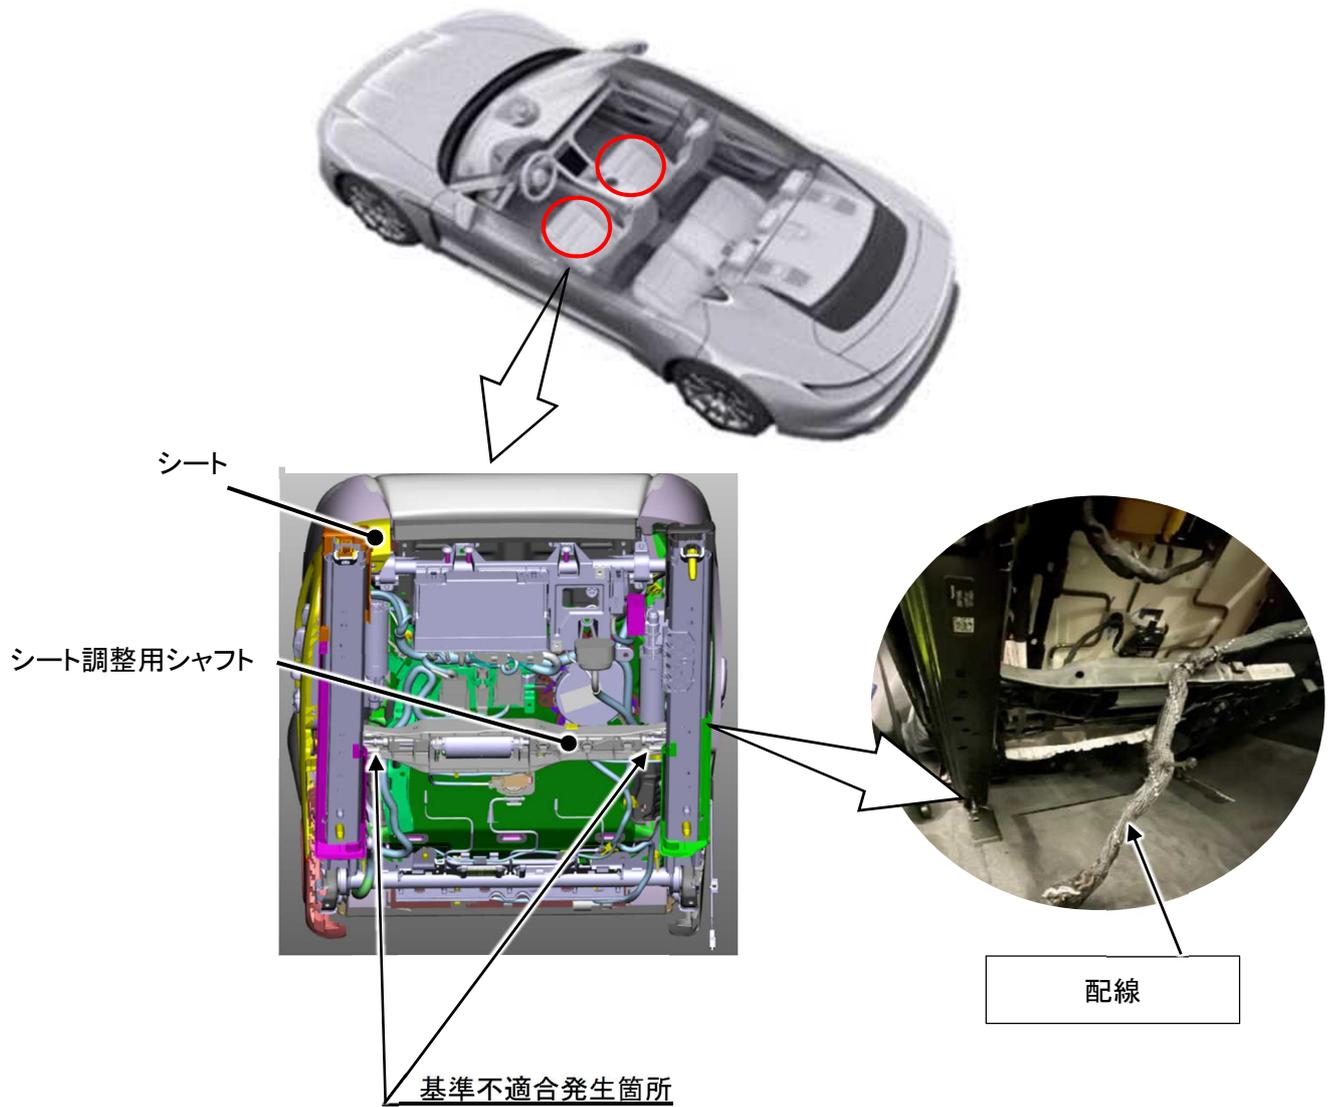
運転席、助手席シートのエアバッグ(SRS)の配線において、配線被覆の加工が不適切なため、配線被覆の繊維がシート調整時にシート調整用シャフトに巻き込まれるおそれがある。そのため、シートの調整ができず、配線が損傷し、エアバッグの警告灯が点灯する場合がある。最悪の場合、エアバッグ(SRS)が作動しないおそれがある。

全車両、シートの配線、シート調整用シャフトを点検し、シート調整用シャフトに繊維の巻き込みがあるものは取り除き、シートの配線に布テープを巻き付ける。配線に損傷があるものは補修する。
