## 改善箇所説明図

### 不具合の内容

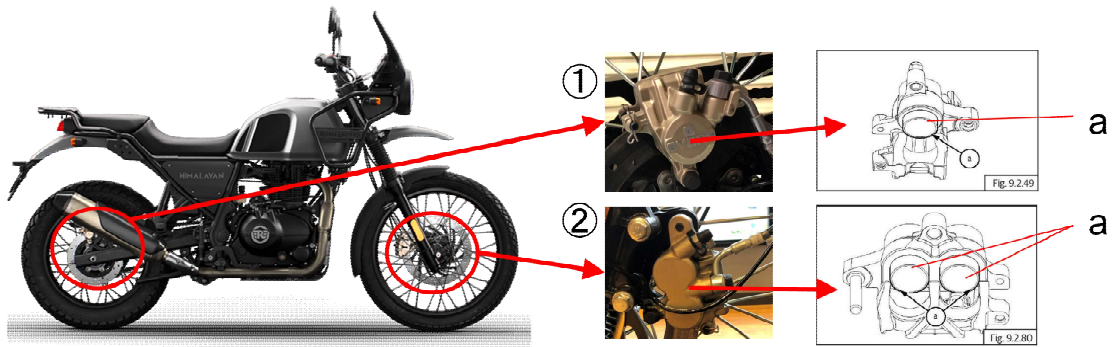
注：  は対策する部品を示す

a: ブレーキキャリパーピストン  
(①および②に含まれる)

①:後輪ブレーキキャリパー

②:前輪ブレーキキャリパー

ブレーキキャリパーにおいて、ピストン摺動部の金属表面処理が不適切なため、融雪剤により錆が発生するものがある。そのため、摺動部の錆が抵抗となり、キャリパーピストンの戻りが悪くなり、最悪の場合、ブレーキが引きずるおそれがある。

全車両、前輪および後輪のブレーキキャリパーを対策品に交換する。

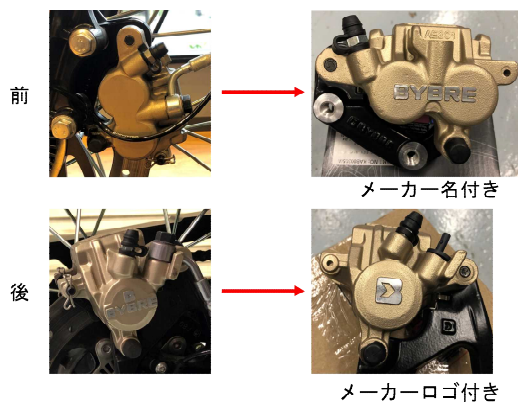
### 識別

対策前 フロント：無印のキャリパー

リヤ：【BYBRE】の表記付き

対策後 フロント：【BYBRE】の表記付き

リヤ：メーカーロゴの表記
