改善箇所説明図

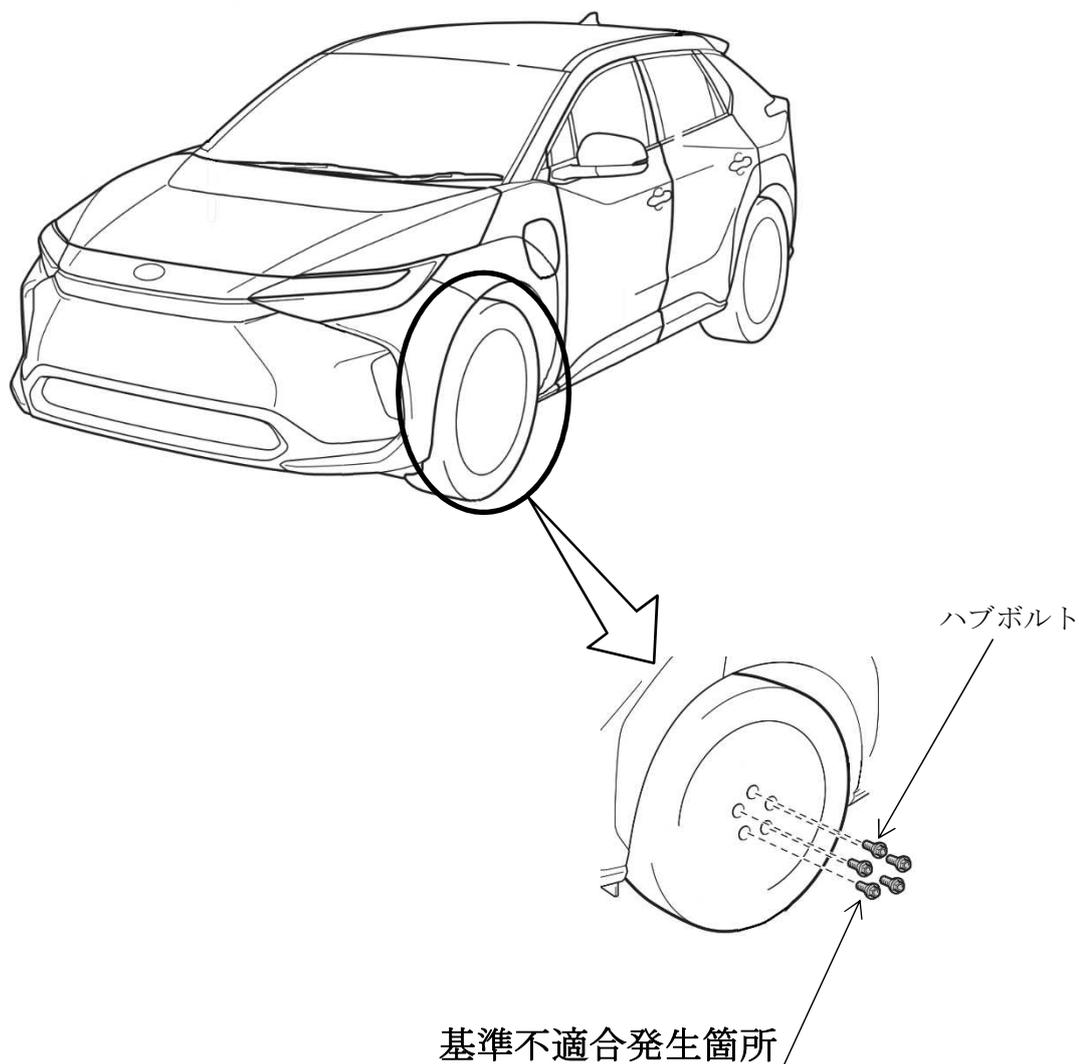
タイヤを取付けるハブボルトにおいて、急旋回や急制動の繰返し等で、当該ボルトが緩む可能性がある。そのため、そのままの状態で行き続けると、異音が発生し、最悪の場合、タイヤが脱落するおそれがある。

全車両、当面の措置として、使用者に対し使用停止を要請し、対策が決定次第、恒久対策を実施する。
