改善箇所説明図

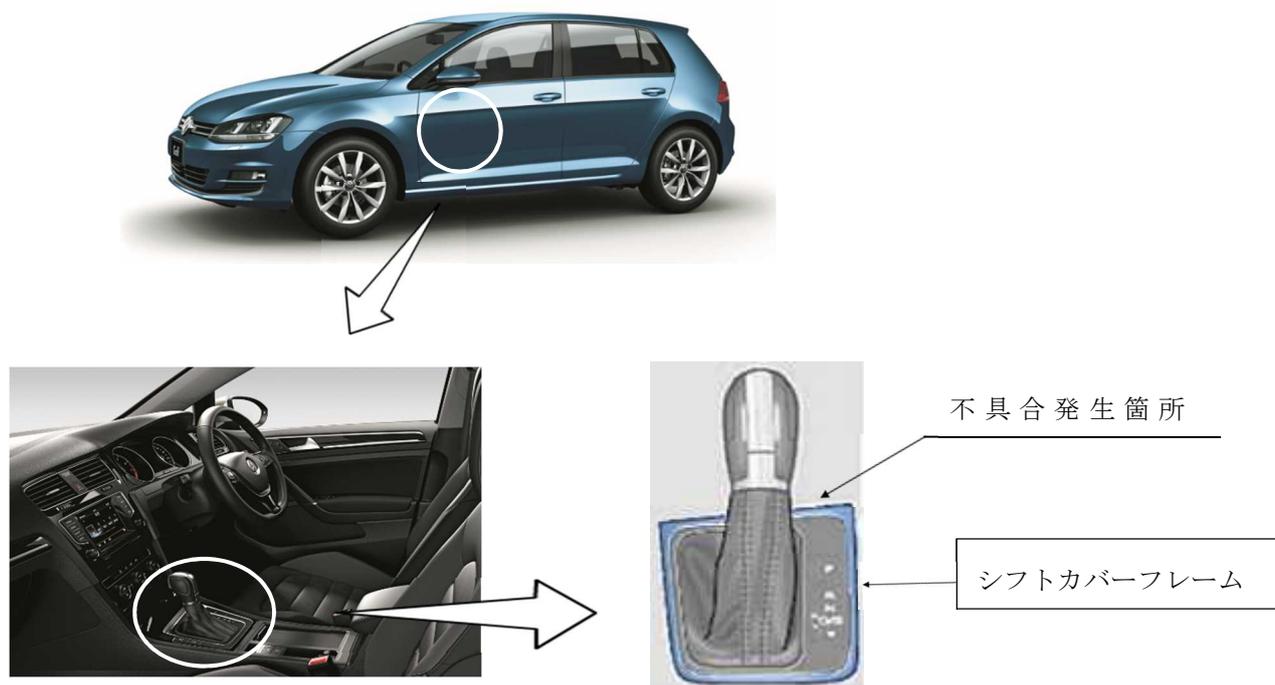
は、交換する部品を示す。

シフトカバーフレームにおいて、製造時の組付けにかかる圧力により、表面に施されたクロームコーティングに微細な亀裂を生じたものがある。そのため、使用過程における気温・湿度の変化により亀裂が拡大し、当該コーティングの一部が剥がれるものがある。最悪の場合、当該部位に触れ負傷するおそれがある。

全車両、シフトカバーフレームを対策品と交換する。
