改善箇所説明図

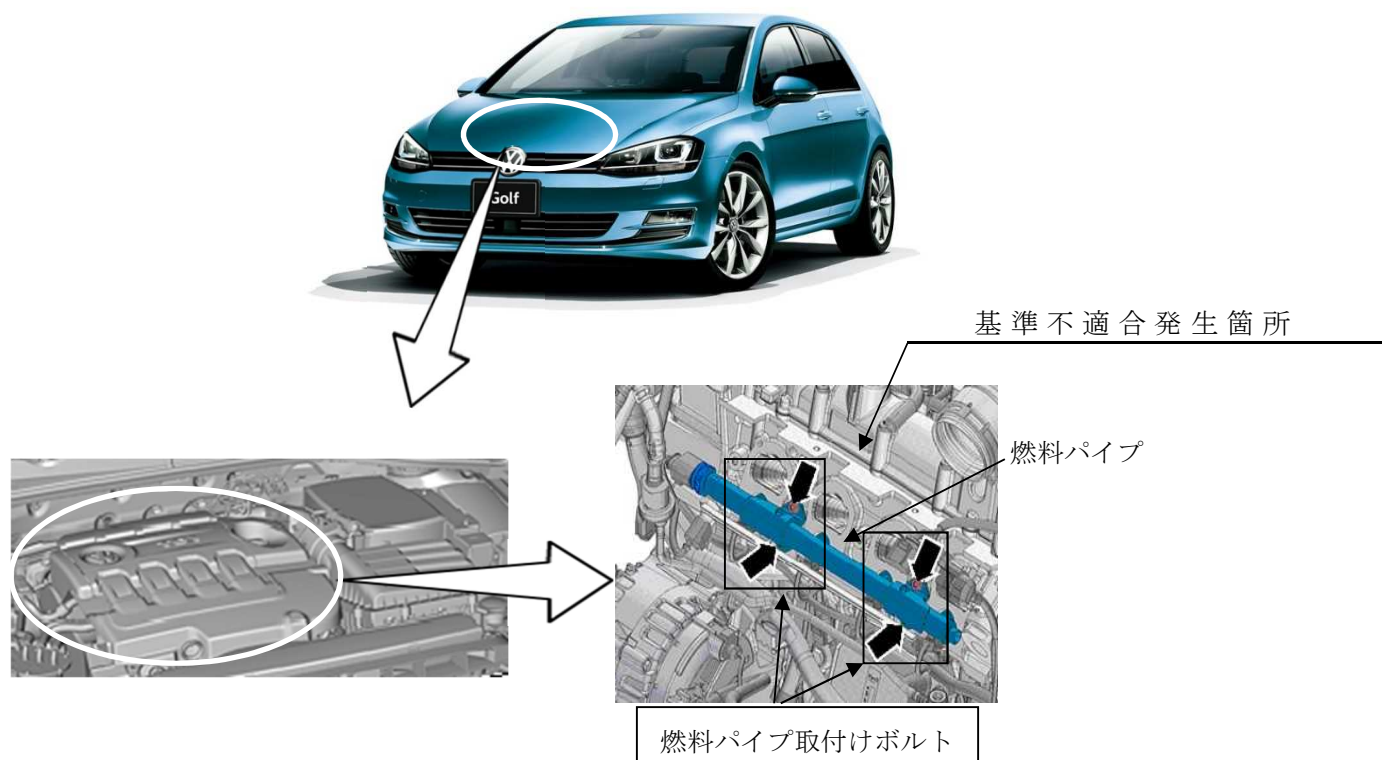
原動機に装着されている燃料パイプの取付けボルトにおいて、締め付けトルク的设计値が不適切なため、走行振動等により当該ボルトが緩むものがある。そのため、燃料漏れにより、ガソリン臭の発生とともに、エンジン制御システム故障の警告灯が点灯し、最悪の場合、走行不能になるおそれがある。

全車両、燃料パイプ取付けボルトを新品へ交換し、規定トルクで締め付ける。
