## 改善箇所説明図

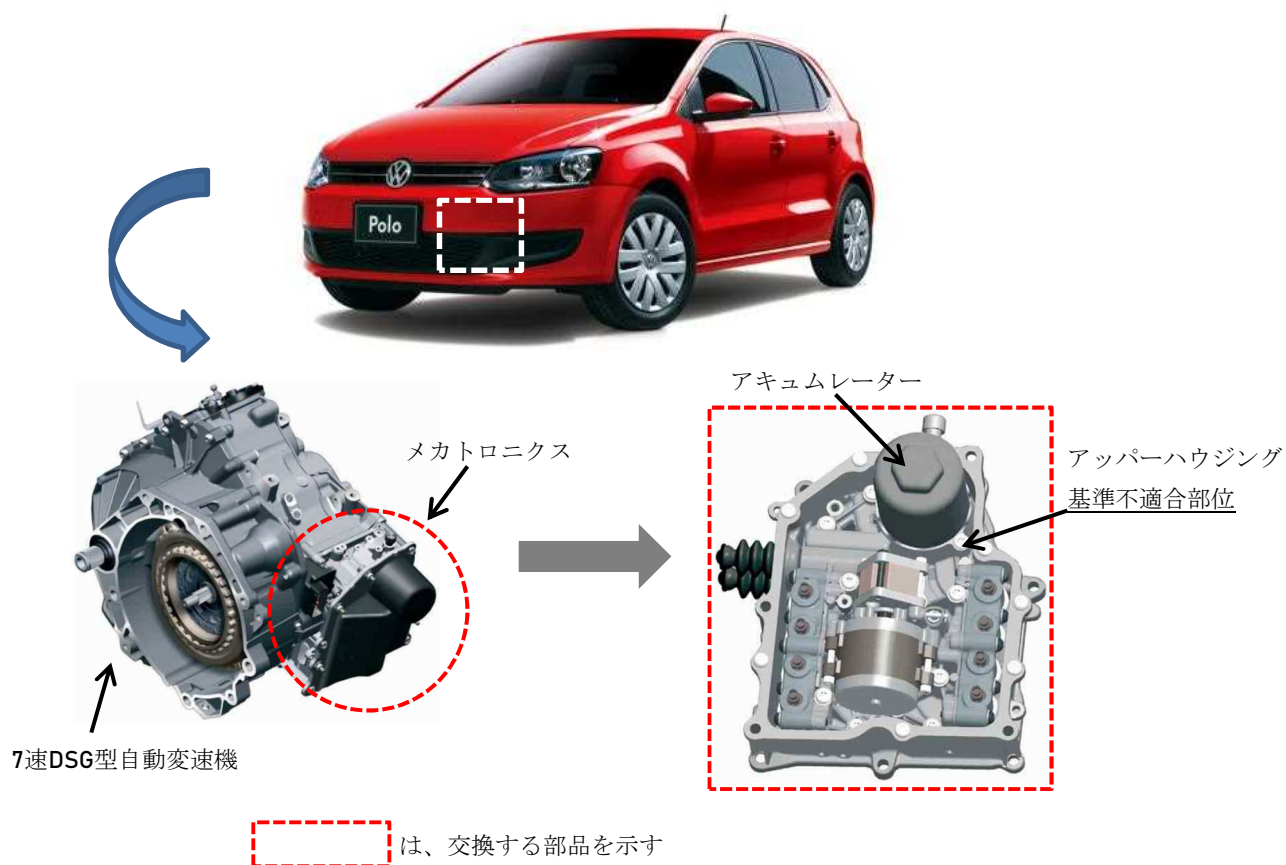
7速DSG型自動変速機のメカトロニクスにおいて、アッパーハウジングのねじ切り加工が不適切なため、耐久性が不足しているものがある。そのため、アキュムレーターの継続的な油圧変化による疲労の蓄積により、アッパーハウジングに亀裂が発生し、油圧が低下して、最悪の場合、駆動力が伝達されず走行できなくなるおそれがある。

全車両、メカトロニクス内のアッパーハウジング製造識別マークを確認し、該当する場合はアッパーハウジングを対策品に交換する。
