改善箇所説明図

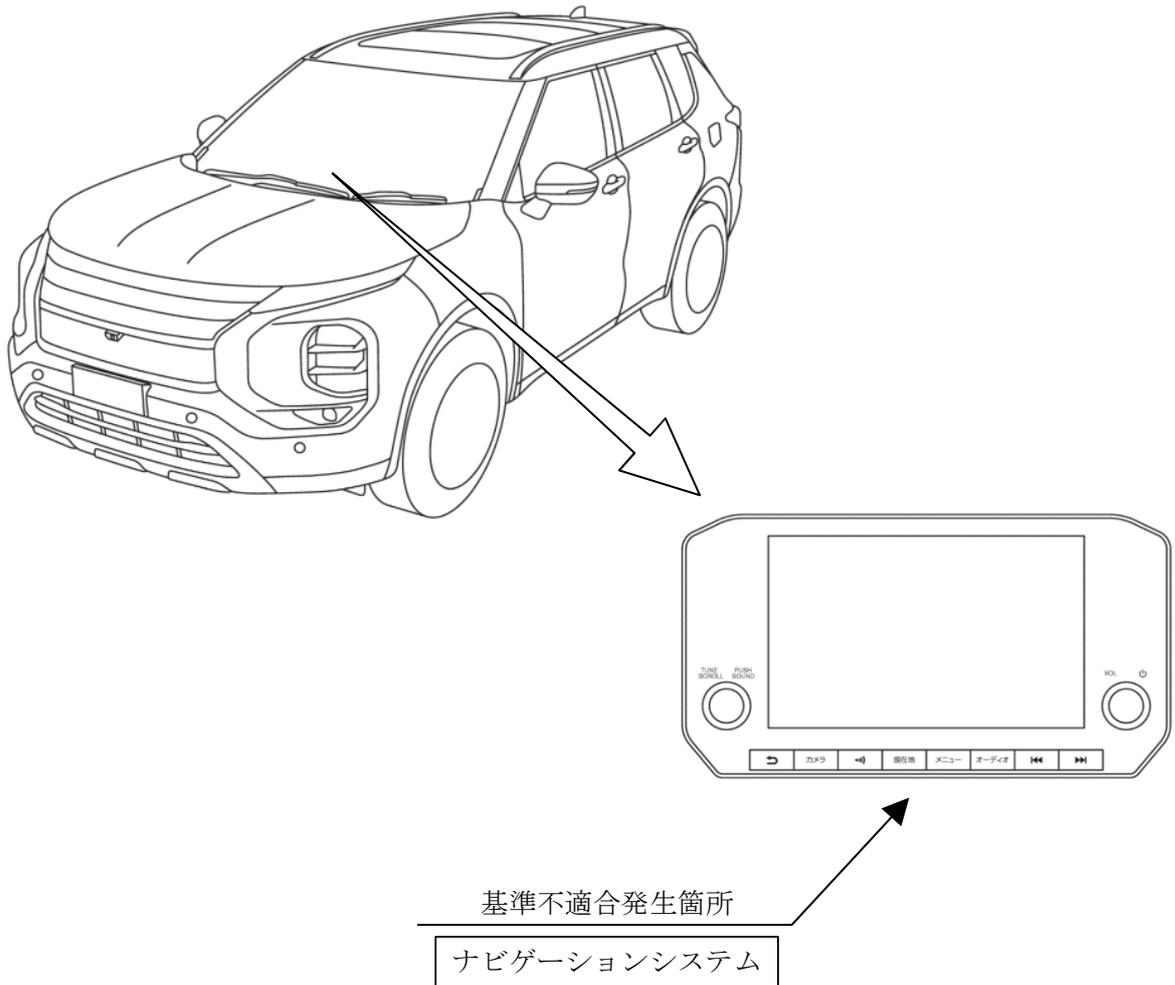
ナビゲーションシステムにおいて、制御プログラムの設定不備により、

- ①起動時にシステム内の情報処理が完了せず、再起動を繰り返す場合がある。
 - ②電源変動等によりシステム内の通信が途絶えた場合、復旧処理が行われなためカメラ映像に切り替わらず、黒画面となる場合がある。
- ①②の状態において、液晶画面に直前直左確認用のカメラ映像が表示されず、保安基準第44条(後写鏡等の基準)に適合しなくなるおそれがある。

注：図中の 内は、プログラムを書き替える部品を示す。

全車両、ナビゲーションシステムの制御プログラムを対策仕様書き替える。

識別：助手席側ドアチェッカーのヒンジにあるピン上側の頭部に、白または黄色のペイントを塗布する。
