改善箇所説明図

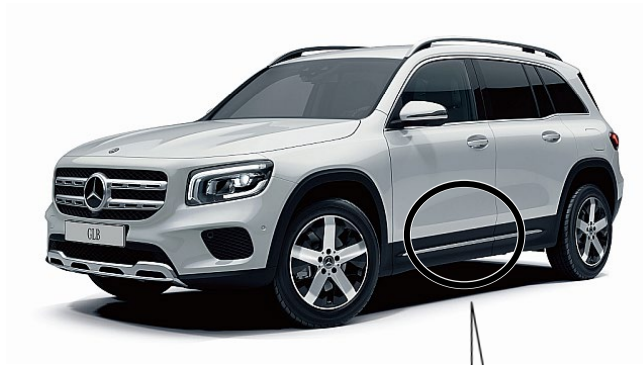
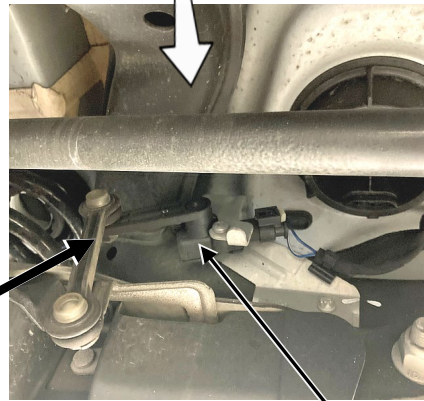
不具合発生箇所

リンケージ

レベルセンサ

積載重量に応じて光軸を調整するリアアックスのレベルセンサにおいて、製造時の組み付け指示が不適切なため、リンケージの向きが反対に接続されているものがある。そのため、積載時に前照灯の光軸調整が適切に行われず、対向車の運転手が眩惑するおそれがある。

全車両、レベルセンサのリンケージを点検し、反対に接続されているものは正しい向きに接続しなおす。

識別：車台番号の付近に黄色の識別ペイントを塗布する
