改善箇所説明図

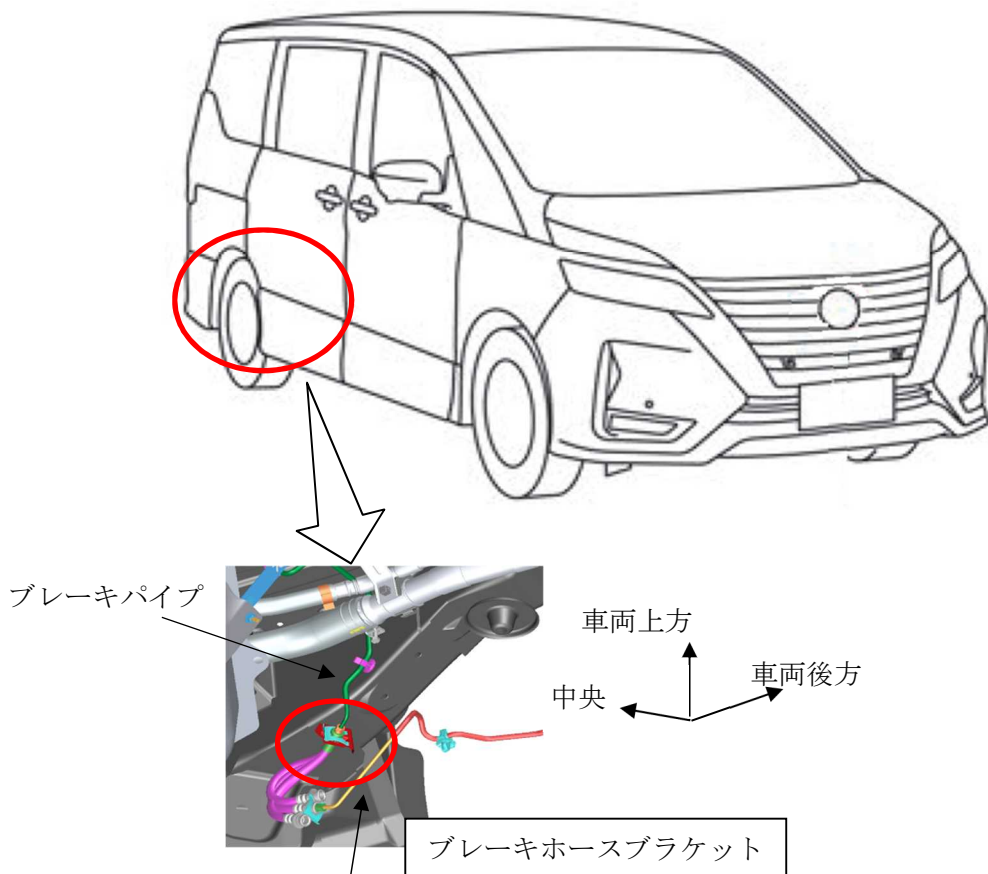
基準不適合発生箇所

ブレーキホースブラケットにおいて、ブレーキホースブラケットの車体への溶接作業が一部不適切なため、ブラケットが外れ走行振動によりブレーキパイプが車体に干渉し異音が発生する。そのままの状態で使用を続けると、ブレーキパイプが損傷し液漏れが発生することで、最悪の場合、ブレーキが1系統失陥し制動距離が伸びるおそれがある。

全車両、ブレーキホースブラケットを確認し、溶接状態が不適切な場合は再度溶接を実施する。

識別：銀色のシールをモデルナンバープレートの右横に貼り付ける。
