改善箇所説明図

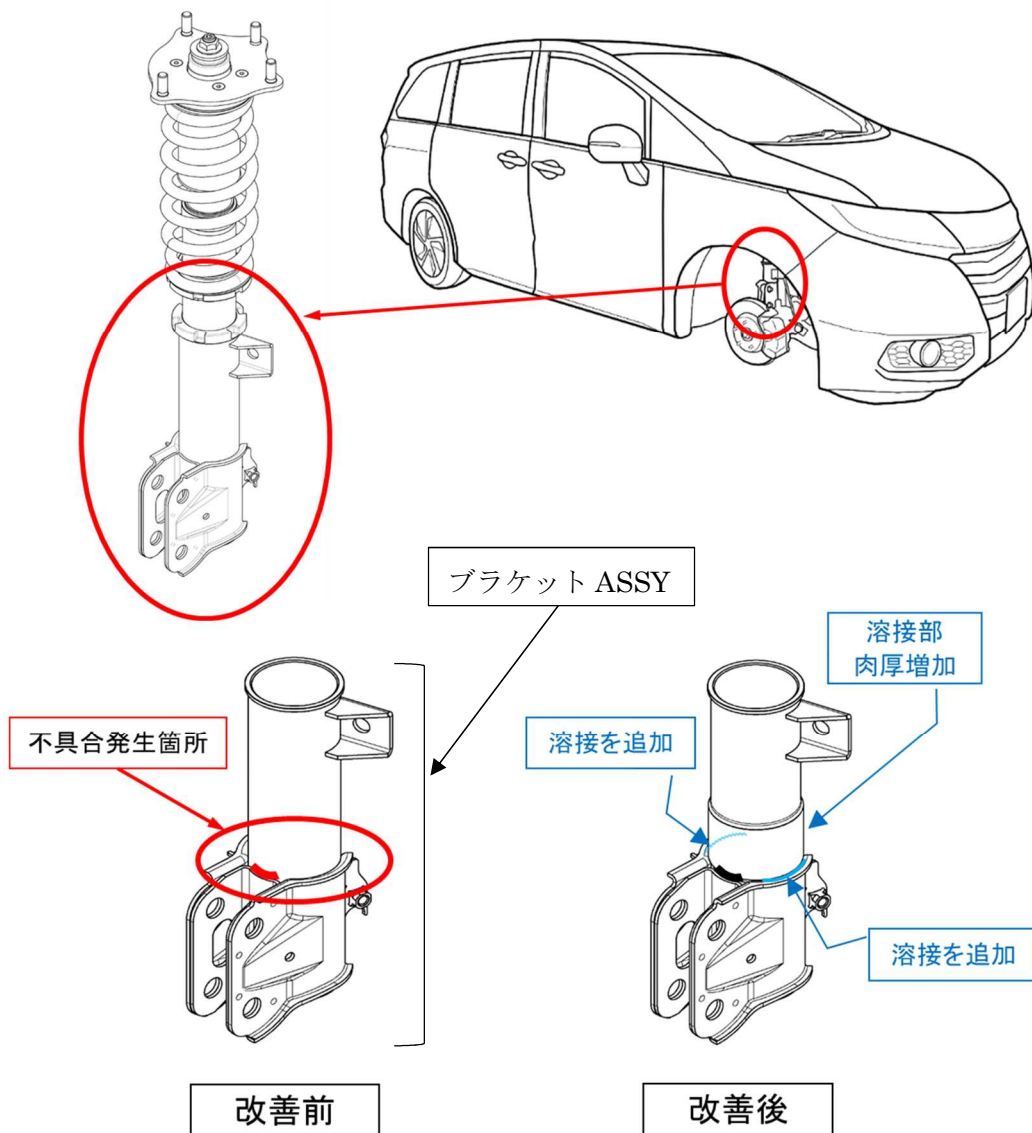
不適合発生箇所

ショックアブソーバーのブラケット ASSY の設計が不適切なため、ハンドル据え切り操作時の繰返しの負荷により、当該部品の溶接部に亀裂が生じることがある。

そのため、そのままの状態で使用を続けると亀裂が進行し、最悪の場合、ショックアブソーバーのブラケット ASSY が破断し走行不能になる恐れがある。

ブラケット ASSY を対策部品と交換する。

識別：ブラケット ASSY に貼付の警告ラベルに印字されている製造ロット記号に「R」を追加する。
