## 改善箇所説明図

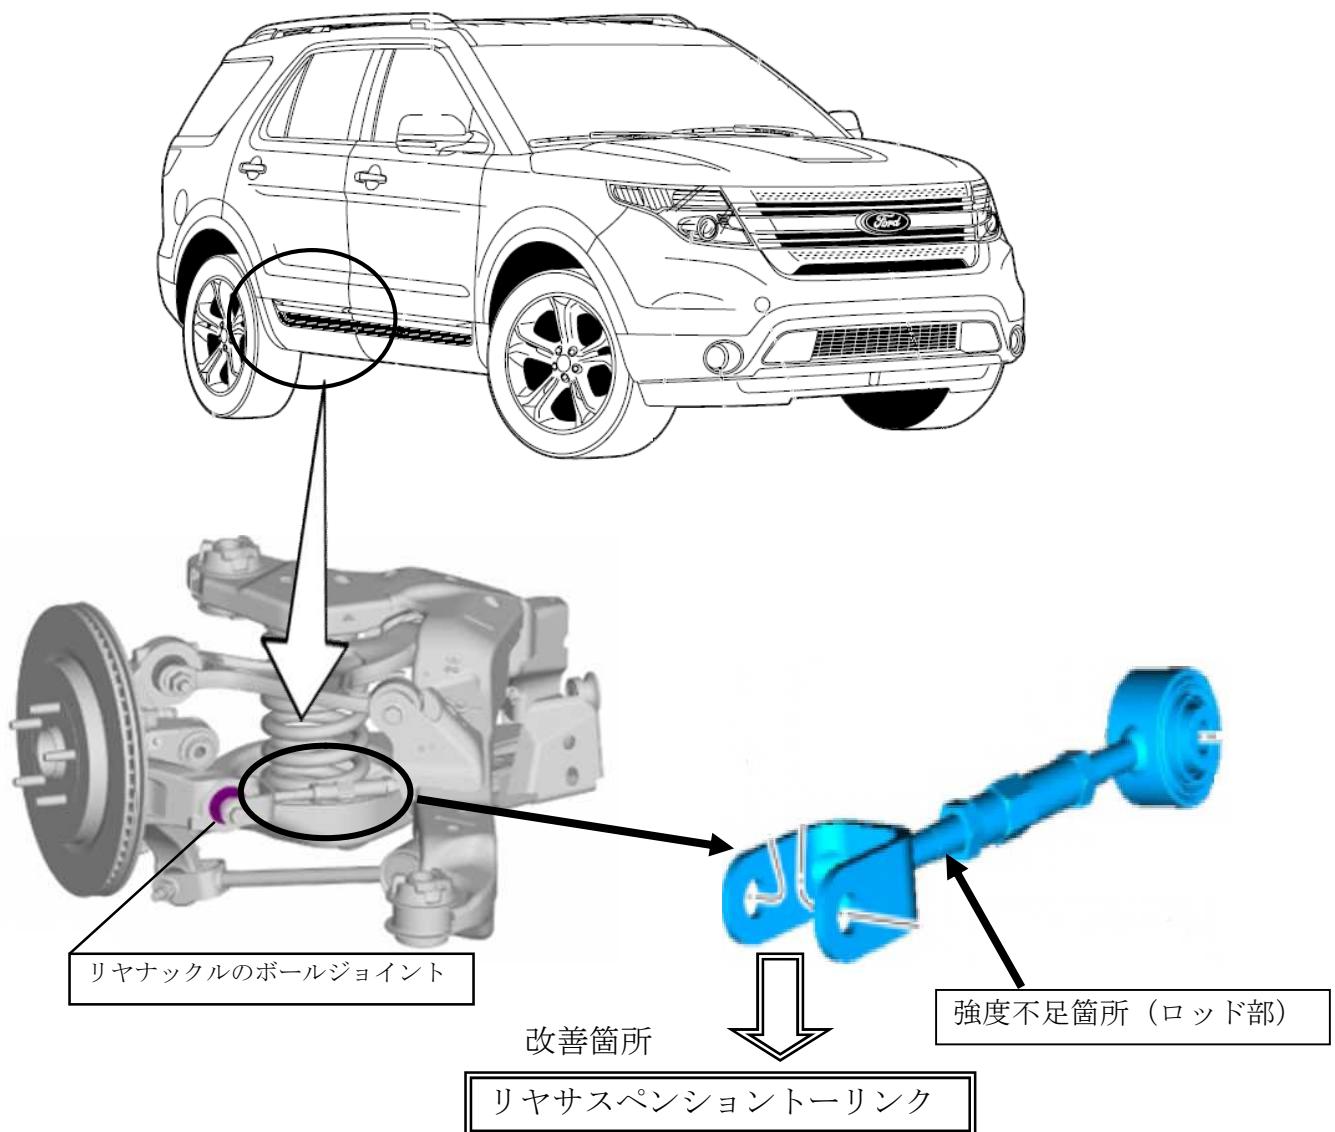
緩衝装置のリヤサスペンショントーリンクにおいて、強度検討が不適切なため、ロッド部の強度が不足しているものがある。リヤナックルのボールジョイントが、アフターマーケット部品に交換されている一部車両では、冬季凍結防止剤等による腐食のため円滑に動かなくなる事があり、トーリンクに加わる曲げ応力増加によりロッド部が破損し、最悪の場合、走行不能となるおそれがある。

全車両、左右のリヤサスペンショントーリンクを対策品に交換する。

識別：リヤドア左側のドアチェックリンクボルトに黄色ペイントを塗布する。
