改善箇所説明図②

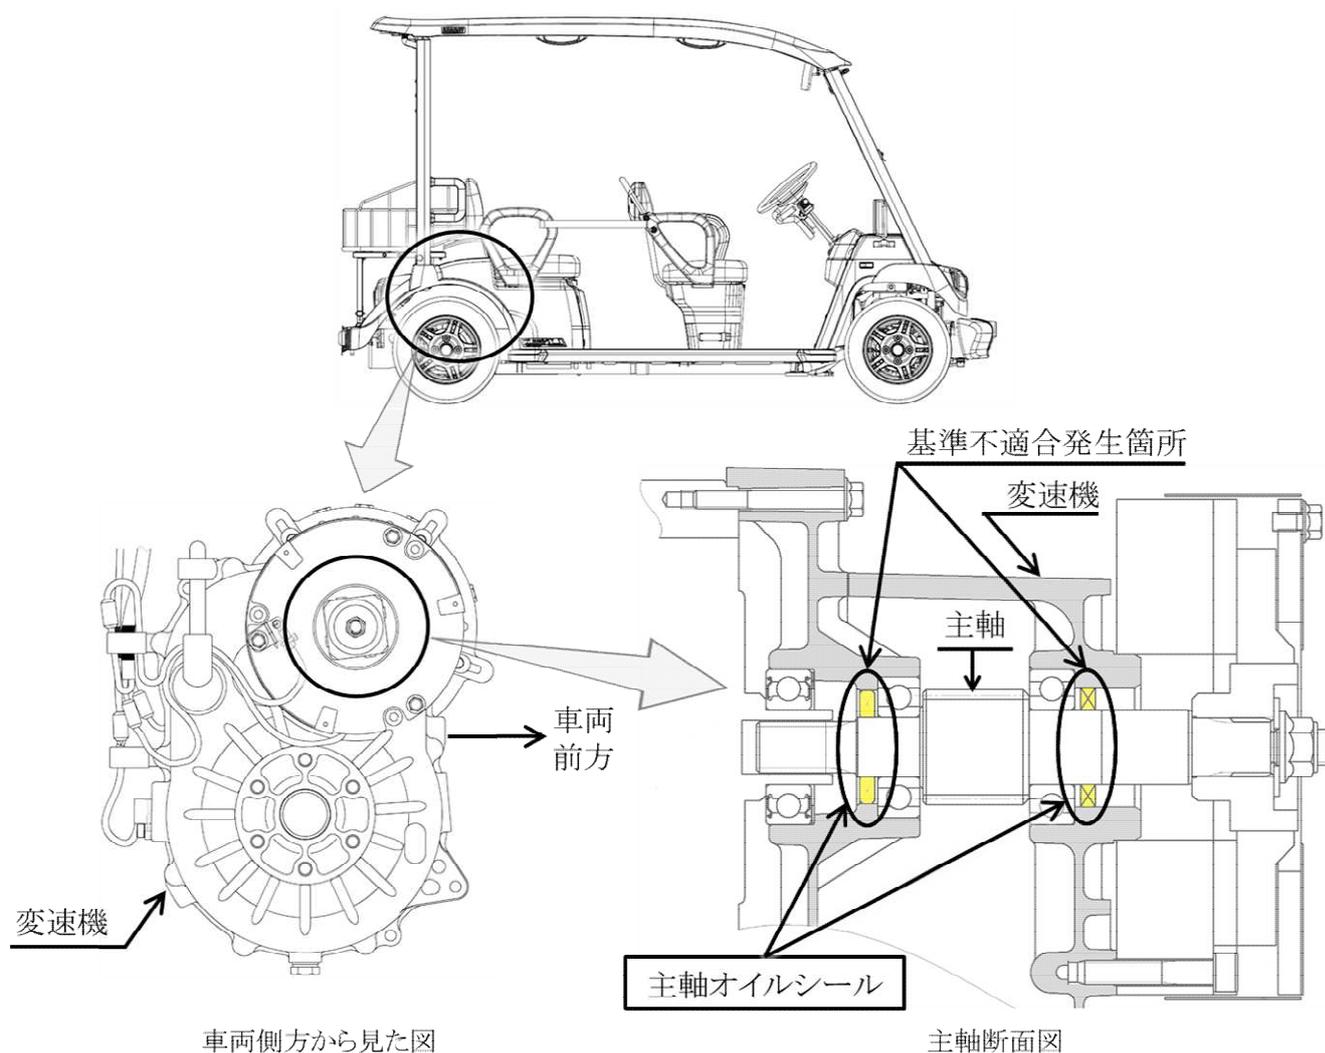
変速機の主軸オイルシールにおいて、気密性能が不十分なため、変速機内部の潤滑油を密封できないものがある。そのため、そのままの状態で使用を続けると、当該オイルシールから潤滑油が滲みだし、路面に滴下するおそれがある。

改善の内容：全車両、変速機の主軸オイルシールを対策品に交換する。

識別：対策する部品に白色ペイントを塗布する。
