改善箇所説明図

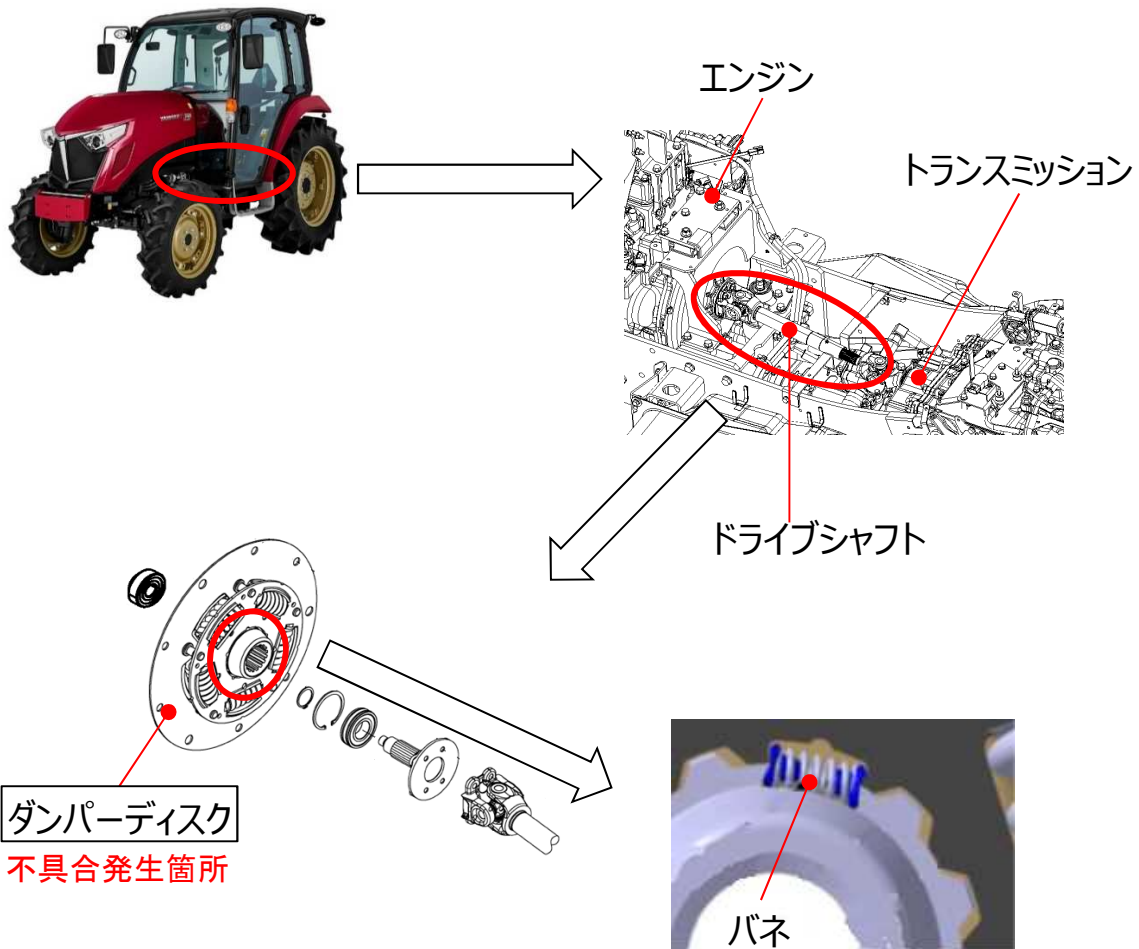
不具合発生箇所

農耕トラクタのダンパーディスクにおいて、エンジン低回転域でダンパーディスク内のバネの設定が不適切なため、当該バネが共振し、ダンパーディスク内の歯面がたたかれ、歯面が摩耗する場合があります。そのため、そのままの状態で使用を続けると、歯面が摩滅し、最悪の場合、走行できなくなるおそれがある。

全車両、ダンパーディスクを対策品に交換する。

は交換部品を示す。

運転席後部のフレームにNo.5176のステッカーを貼付する。
