改善箇所説明図

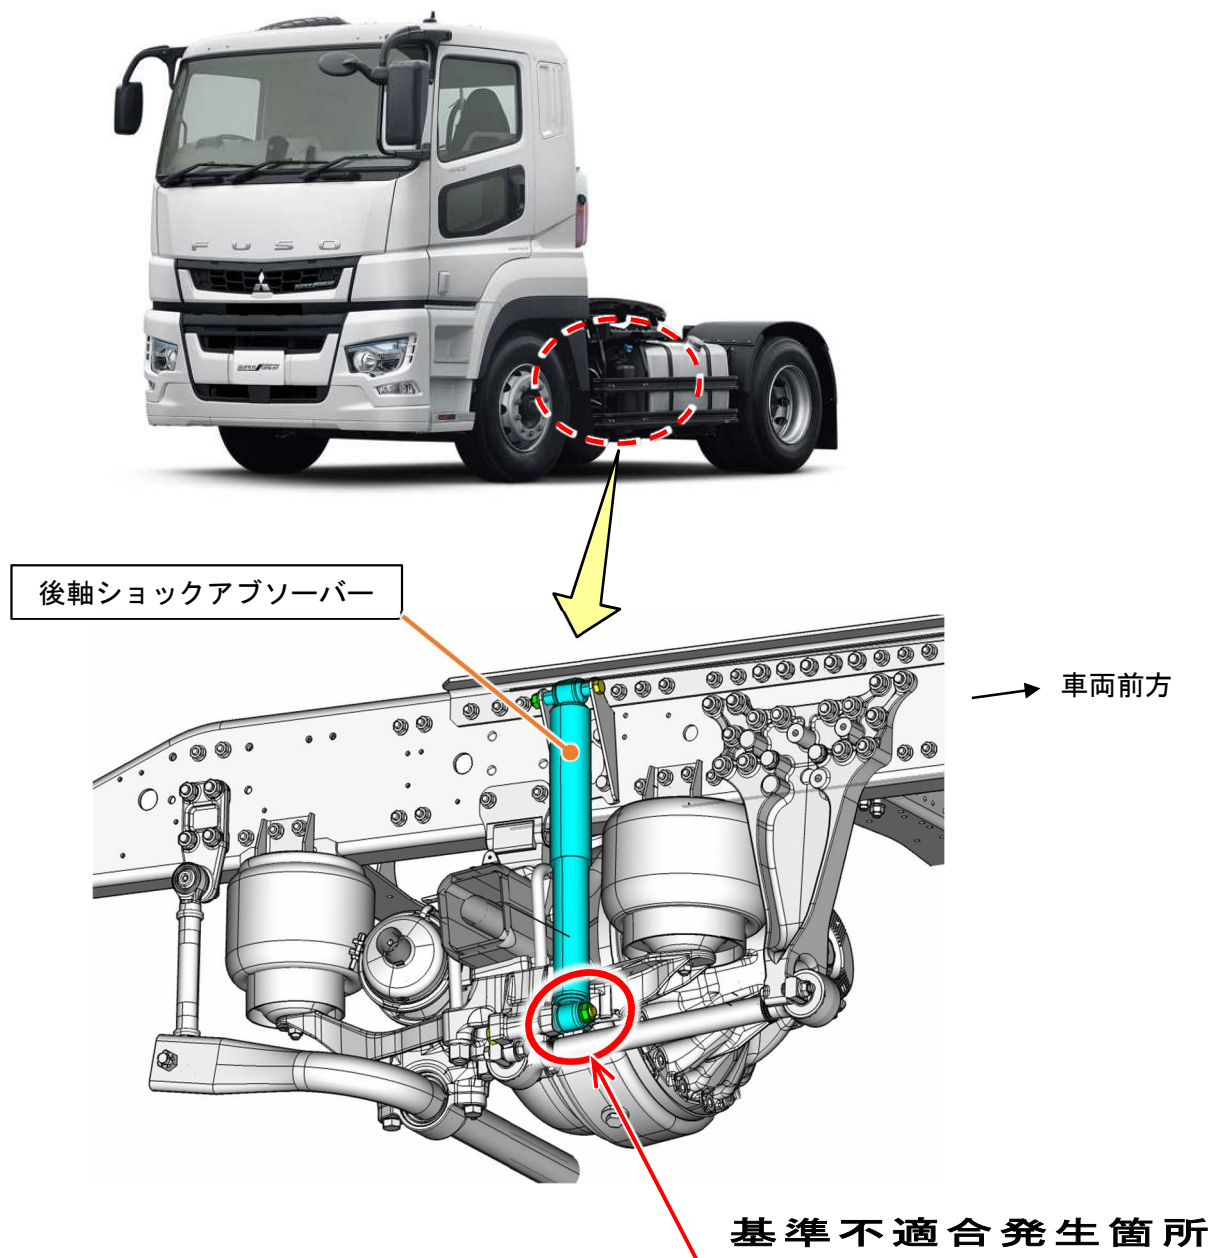
大・中型トラックのエアサス車において、後軸のショックアブソーバー取付けボルト・ナットを締付けた工具が不適切なため、正規トルクで締付けられていないものがある。そのため、そのままの状態で使用を続けると、当該ボルト・ナットに緩みが生じ、最悪の場合、当該ボルト・ナットが脱落し、中型トラックにおいてはショックアブソーバーとABS センサーハーネスの干渉が生じてABS が不動作になるおそれがある。

全車両、後軸のショックアブソーバー取付けボルト・ナットの締付け状況を点検し、緩みが認められた場合は、新品のボルト・ナットに交換して正規トルクで締付ける。また、本不具合によりショックアブソーバーと周辺部品に損傷が認められた場合は、修理または交換する。

識別：作業完了車には、正規トルクで締付けを行ったショックアブソーバーに白色ペイントを塗布する。
