# 改善箇所説明図

バックランプスイッチ

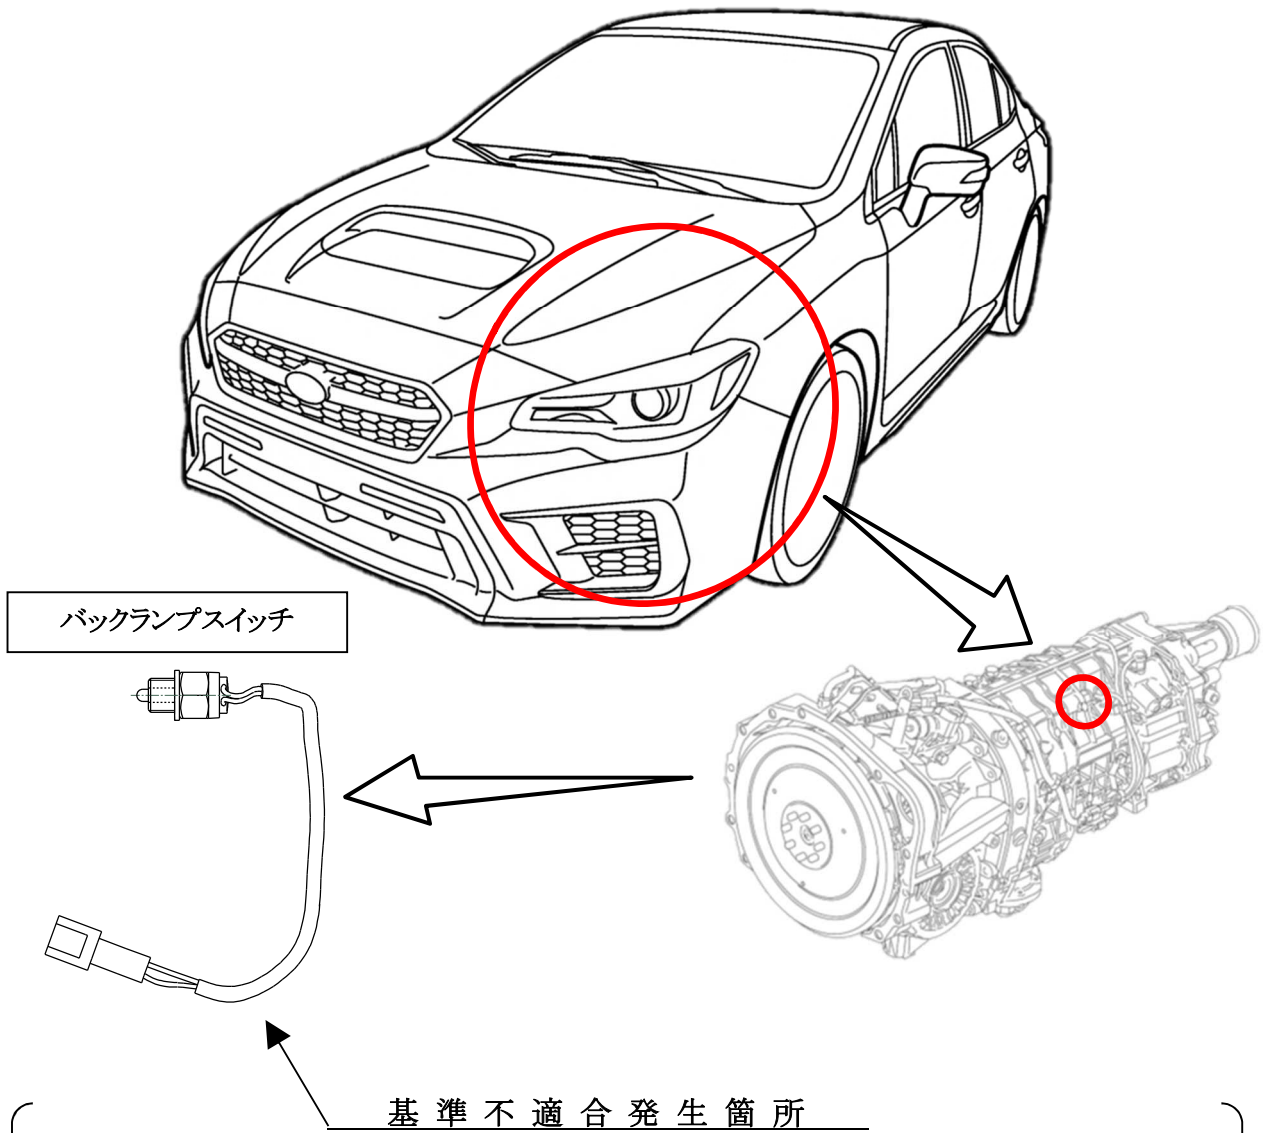
バックランプスイッチ（後退灯）において、構成部品の材料が不適切なため、スイッチ内部の接点部に黒色被膜が生成、材料が腐食する場合があります。そのため、そのまま使用を継続すると、後退灯が点灯しなくなるおそれがある。

全車両点検し、対象であれば対策品に交換する。

打刻車台番号の末尾の『上』に黄色ペイントを塗布する。
