改善箇所説明図

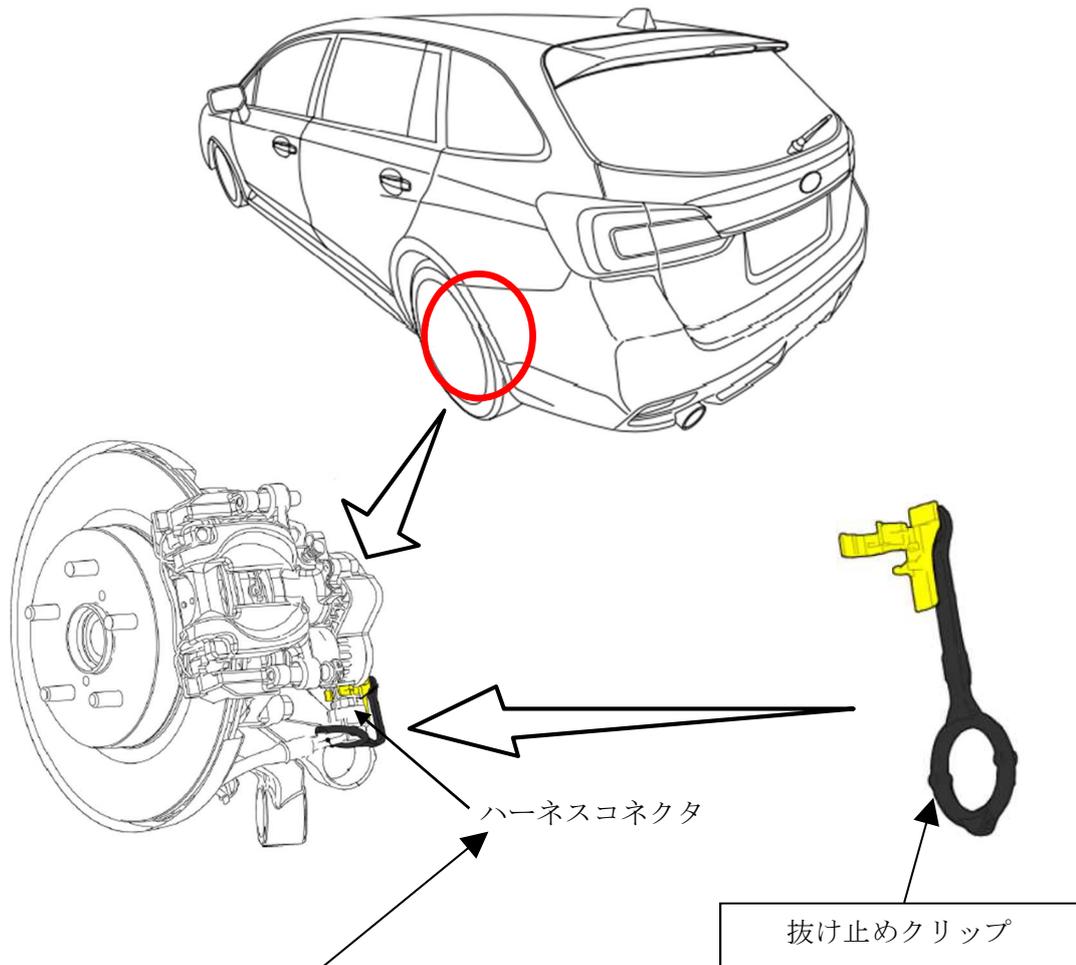
基準不適合発生箇所

電動パーキングブレーキ用のハーネスコネクタにおいて、樹脂材料の選定が不適切なため、融雪剤等の影響からコネクタが割れることがある。そのため、車両振動等によりハーネスコネクタが抜け、警告灯を点灯させ電動パーキングブレーキが作動しない、または解除できなくなるおそれがある。

全車両、ハーネスコネクタを点検し、対象であれば抜け止めクリップを装着する。

打刻車台番号 3 桁目『下』に黄色ペイントを塗布する。
