## 改善箇所説明図

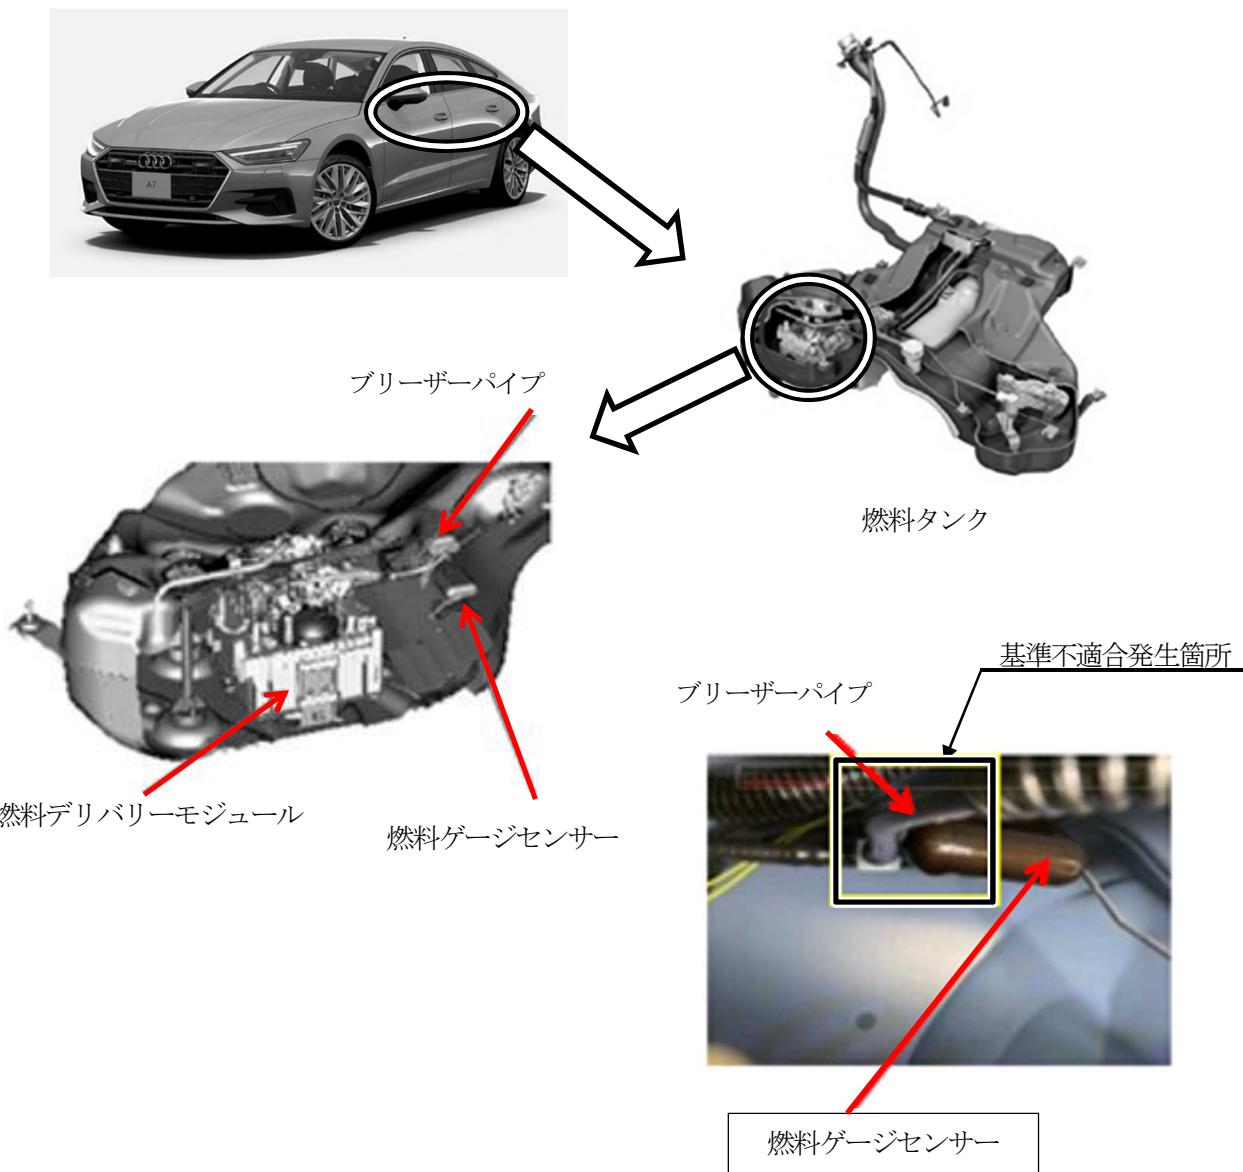
注： [ ] は、交換する部品を示す。

燃料デリバリーモジュールにおいて、燃料ゲージセンサーとブリーザーパイプとの間隔が不適切なため、燃料ゲージセンサーが当該パイプに引っかかることがある。そのため、実際の燃料量と燃料計の指示値が一致せず、燃料が多く表示され、そのままの状態で走行を続けると、燃料切れにより走行不能となるおそれがある。

全車両、燃料ゲージセンサーを対策品と交換する。なお、対策品の準備には時間要するため、準備ができ次第、部品交換を改めて案内する。

識別：「20DN」 と記入したキャンペーンステッカーを車両に貼付する。
