# 改善箇所説明図

代表型式：カトウ YDS-KRC017

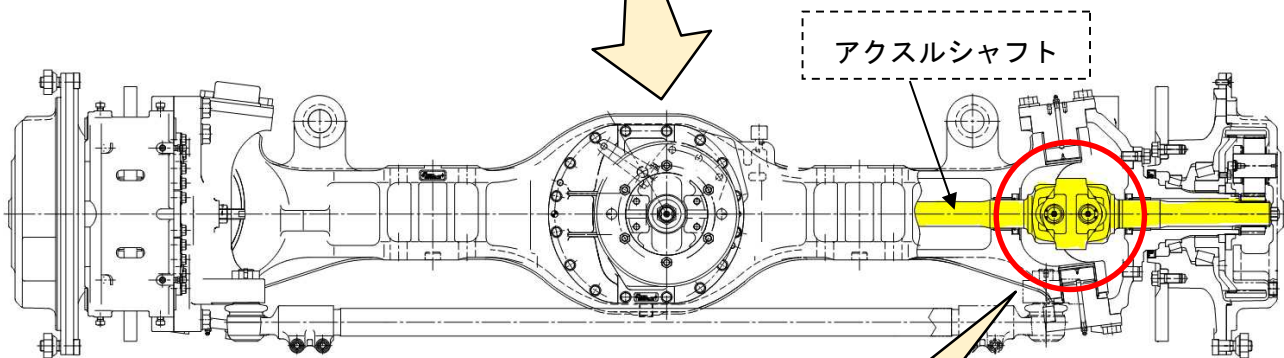
ホイール・クレーンの動力伝達装置において、アクスルシャフト製造時の組み付け作業が不適切なため、ジョイント部のスナップリングが取り付けられていないおそれがある。そのため、そのままの状態で使用を続けた場合、ジョイント部のベアリングカップが抜け出すことで異音が発生し、最悪の場合、走行不能となるおそれがある。

全車両、スナップリングの有無を点検し、組み付けられていない場合は、アクスルシャフトを正規品に交換する。
