改善箇所説明図

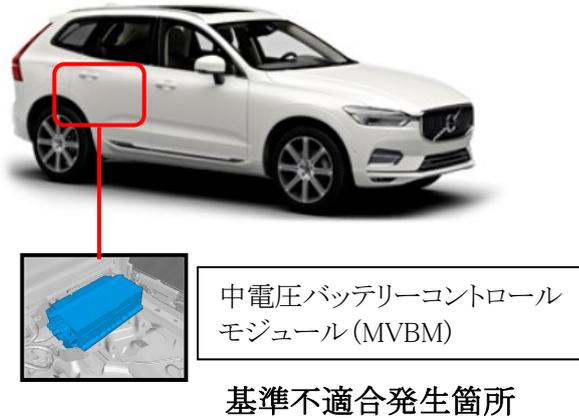
基準不適合発生箇所

MVBM(中電圧バッテリーコントロールモジュール)のプログラムが不適切なため、車両がスリープモードになっている場合、駐車状態からのエンジン始動時に、車両ネットワークとの通信にエラーが発生することがある。そのためスターターモーター機能が作動せず、エンジンの始動ができないおそれがある。

全車両、MVBM(中電圧バッテリーコントロールモジュール)のプログラムを対策プログラムに書き替える。

運転者席側ドアアヒンジ取り付けボルト(上側)の頭に白ペンを塗布する。
