# 改善箇所説明図

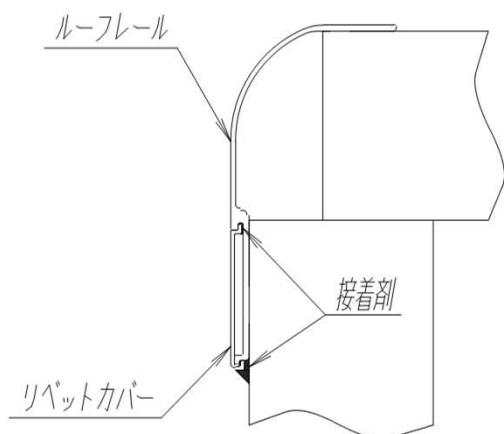
改善前

冷蔵冷凍車および冷蔵冷凍セミトレーラにおいて、架装車体のルーフレール部リベットカバー接合部の強度設計が不適切なため、当該接合部の強度が不十分なものがある。そのため走行時の負荷により、リベットカバーの長手方向端部がルーフレールより浮き上がり、最悪の場合、脱落して他の交通の妨げになるおそれがある。

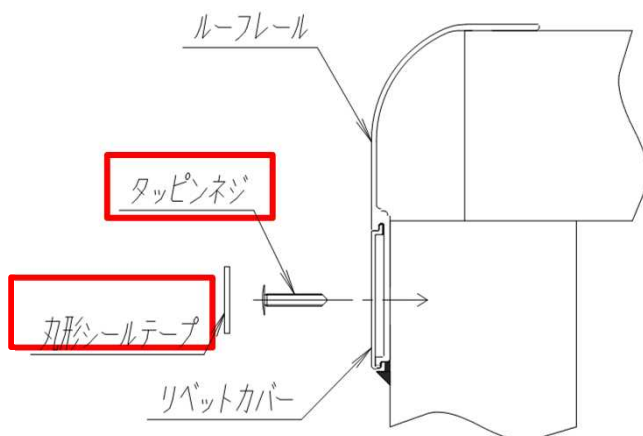
改善後

は追加部品を示す。

全車両、リベットカバーを点検し、浮き上がりがない場合は、既存のリベットカバーの長手方向両端と中央をタッピンネジで固定する。浮き上がりがある場合はリベットカバーを交換して長手方向両端と中央をタッピンネジで固定する。
