改善箇所説明図①

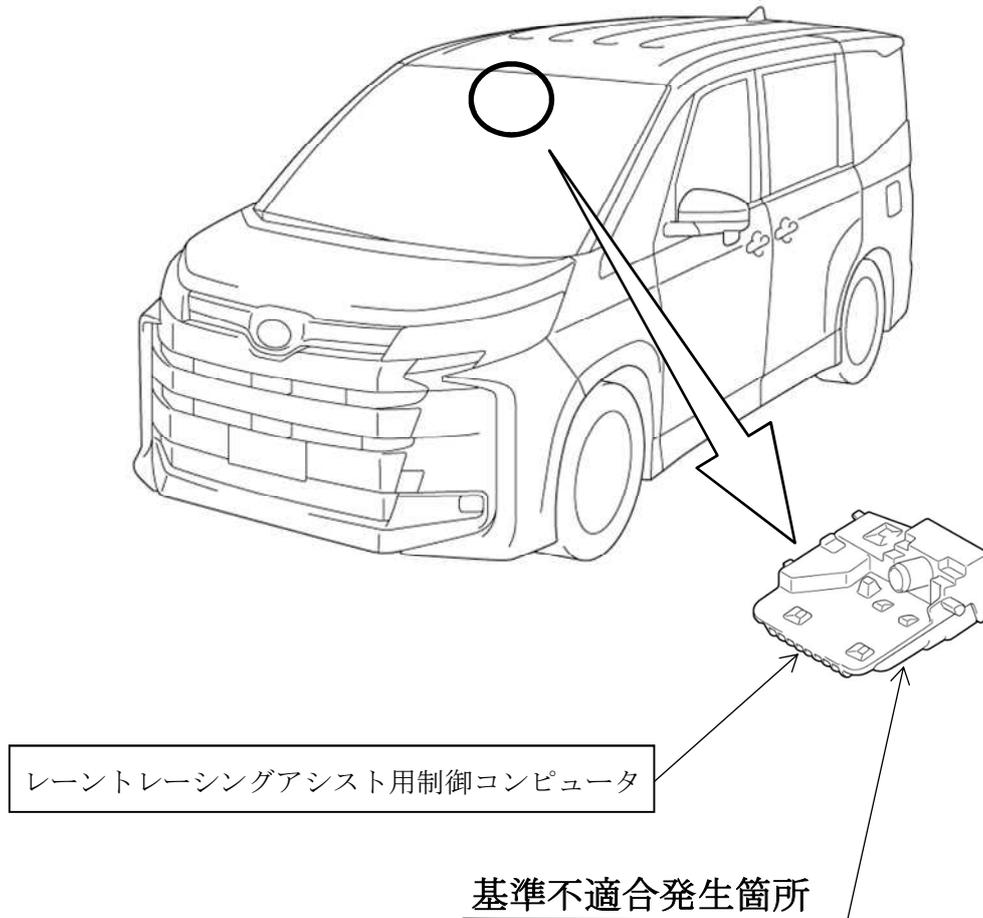
注：□ は修正部品を示す。

運転支援装置のLTA*において、制御プログラムが不適切なため、ハンドル舵角の中立位置のずれにより、LTAでのハンドル操舵の補正が不足するものがある。そのため、カーブと車両速度の状況によっては、早期に警報が作動して、運転者による操舵が必要となり、保安基準第11条（かじ取り装置）に適合しないおそれがある。

全車両、レーントレーシングアシスト用制御コンピュータのプログラムを対策仕様に修正する。

識別：改善済車両には車台番号打刻位置のハイフン位置上部に黄色ペイントを塗布する。

なお、塗布される前までは、ディスプレイオーディオに表示されるバージョンが「01.02」以上を確認、もしくは各社ホームページでのリコール検索で代用する。
