改善箇所説明図

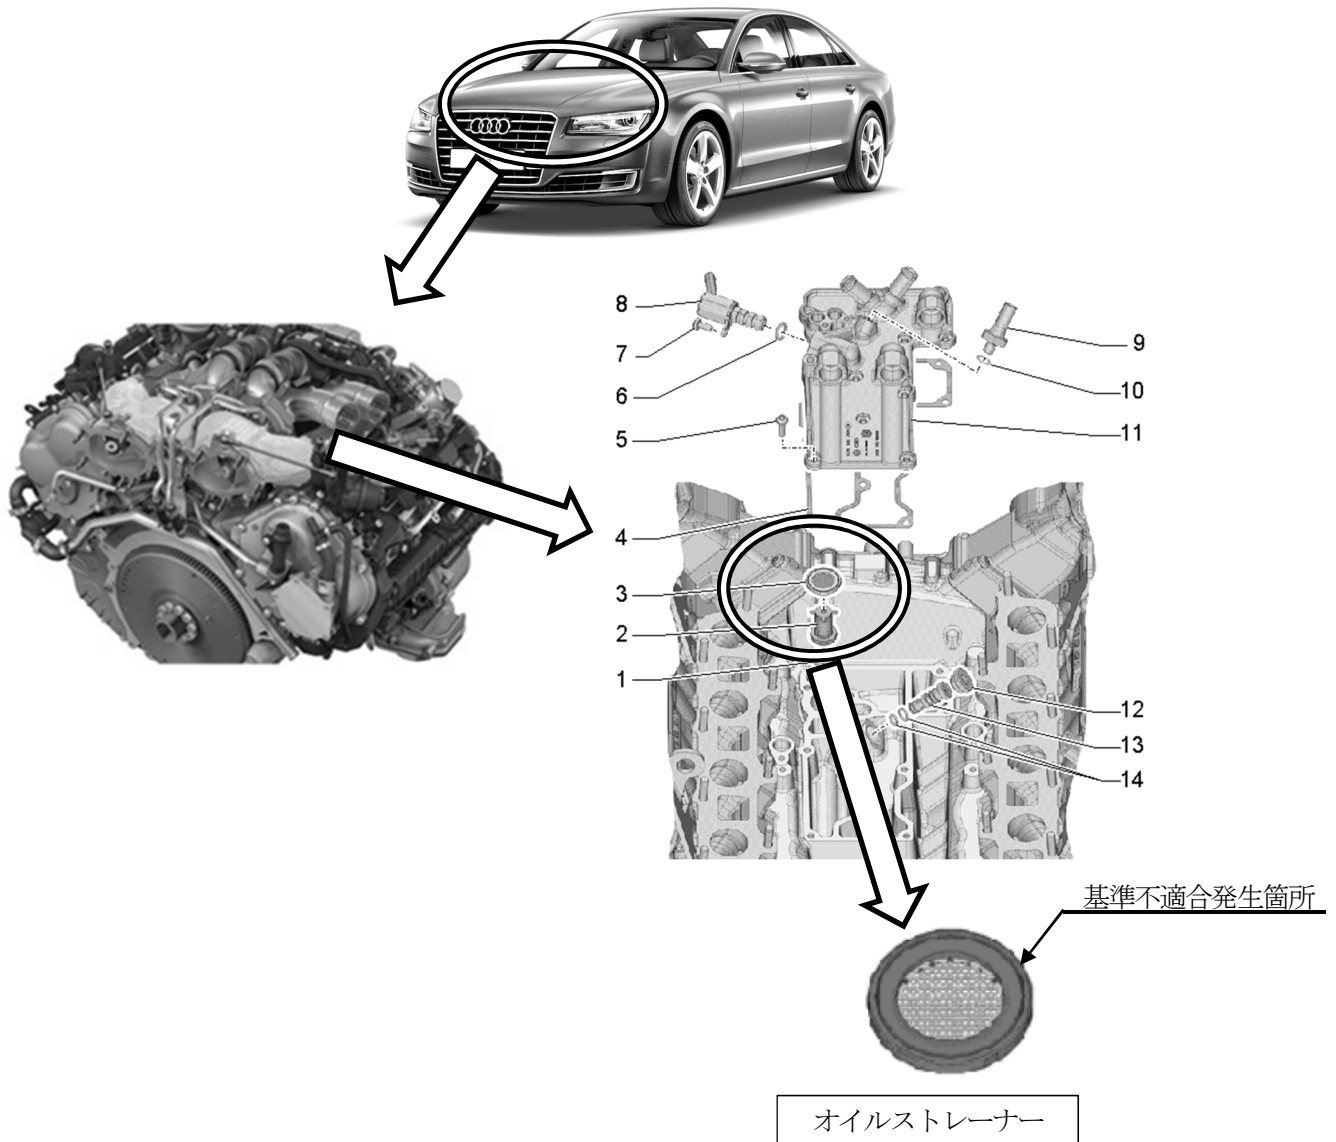
注： は、交換する部品を示す

ターボチャージャーへのオイル供給ラインに取り付けられているオイルストレーナーにおいて、当該ストレーナーのメッシュサイズが小さすぎるため、オイルストレーナーにオイルの沈殿物が付着することがある。長期間、車両を使用することにより沈殿物が増加すると、オイルストレーナーがつまり、ターボチャージャーへ十分なオイルを供給できなくなり、最悪の場合、エンジンの出力低下やエンジンが停止するおそれがある。

全車両、当該オイルストレーナーを対策品と交換する。また、ターボチャージャーを点検し、必要であれば新品と交換する。
