改善箇所説明図②

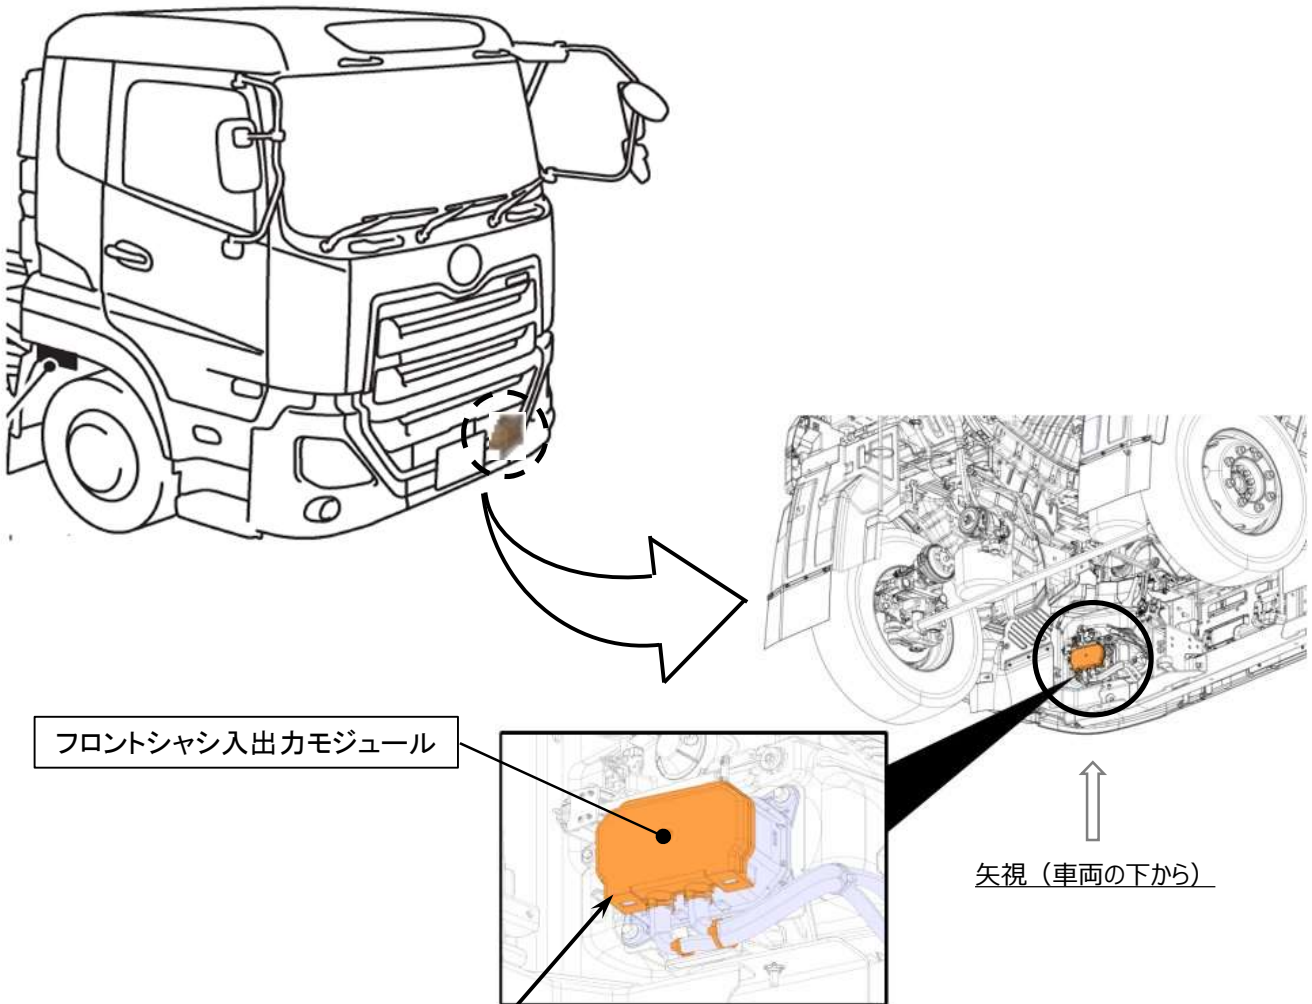
基準不適合発生箇所

前照灯の自動点灯機能において、フロントシャシ入出力モジュールのプログラム設定が不適切なため、IG電源オン時に当該モジュール内の処理状況によってはメモリ容量が不足することがある。そのため、自動点灯・消灯機能が非常用モードになり照度に関係なくすれ違い用前照灯が常時点灯状態となるため、すれ違い用前照灯の自動点灯及び消灯に関する要件に適合しなくなるおそれがある。

改善措置の内容

全車両、メモリ容量の使用領域を増やすためにフロントシャシ入出力モジュールのプログラムを対策プログラムに書き換える。

識別：作業完了車には、助手席側ステップ部VINプレート右上端に緑色ペイントを塗布する。
