改善箇所説明図

基準不適合発生箇所

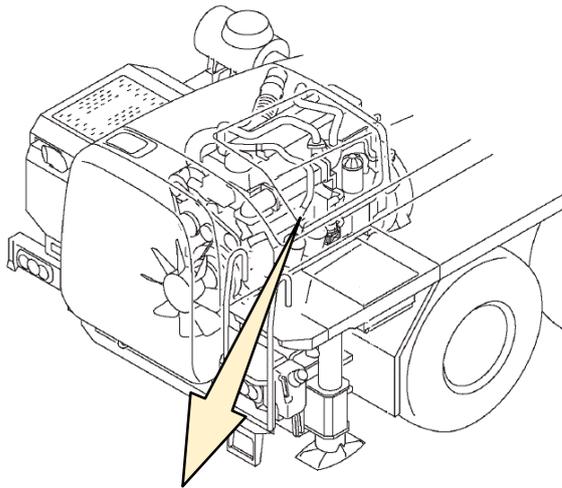
エンジンコントロールユニット

- ① エンジン制御プログラムが不適切なため、エアクリーナーより吸入する空気量をエアフロセンサーが実際より低く認識し、排出ガス再循環 (EGR) 量が低下することで排出ガス中の窒素酸化物が規制値を超過するおそれがある。
- ② 尿素水噴射制御プログラムが不適切なため、尿素 SCR 触媒の性能低下時に適正な尿素水量を噴射できなくなり排出ガス中の窒素酸化物が規制値を超過するおそれがある。

- ① エンジン制御プログラムを暫定プログラムに書き換える。
- ② 尿素 SCR 触媒を定期交換部品にするため、メンテナンスノートの定期交換項目に尿素 SCR 触媒を追加する。また、稼働時間が 2000 時間を超えているものは尿素 SCR 触媒を交換する。
