改善箇所説明図

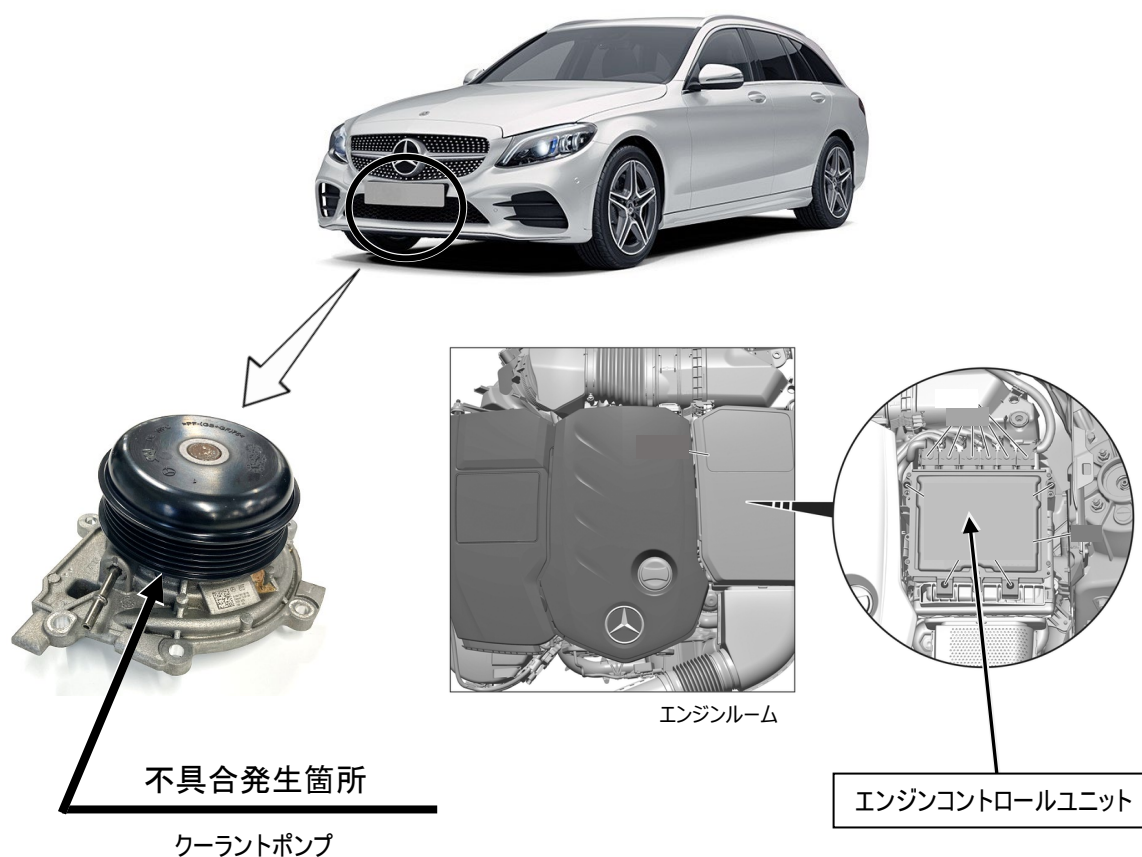
注: は、制御プログラムを対策仕様に書き換える部位を示す。

ディーゼルエンジンに搭載されているクーラントポンプにおいて、軸受けシールの設計が不適切なため、作動の制御が行われている負圧回路へ冷却水が浸入し、負圧回路の関連部品が作動不良を起こすことがある。そのため、エンジン警告灯(MIL)が点灯する、出力が低下する、ブレーキ倍力装置の機能が低下する等の不具合が発生し、排気ガスの再循環装置(EGR)制御用の電磁バルブに作動不良が発生した場合においては、MIL 点灯と共に排ガスが悪化し、更に短絡が発生すると発熱して周囲を溶損させることで、最悪の場合、火災に至るおそれがある。

全車両、EGR 制御用の電磁バルブを新品に交換し、エンジンコントロールユニットの制御プログラムを対策プログラムに書き換える。また、負圧回路の点検を行い、冷却水やエンジンオイルが浸入している関連部品は、新品に交換を行う。
