## 改善箇所説明図

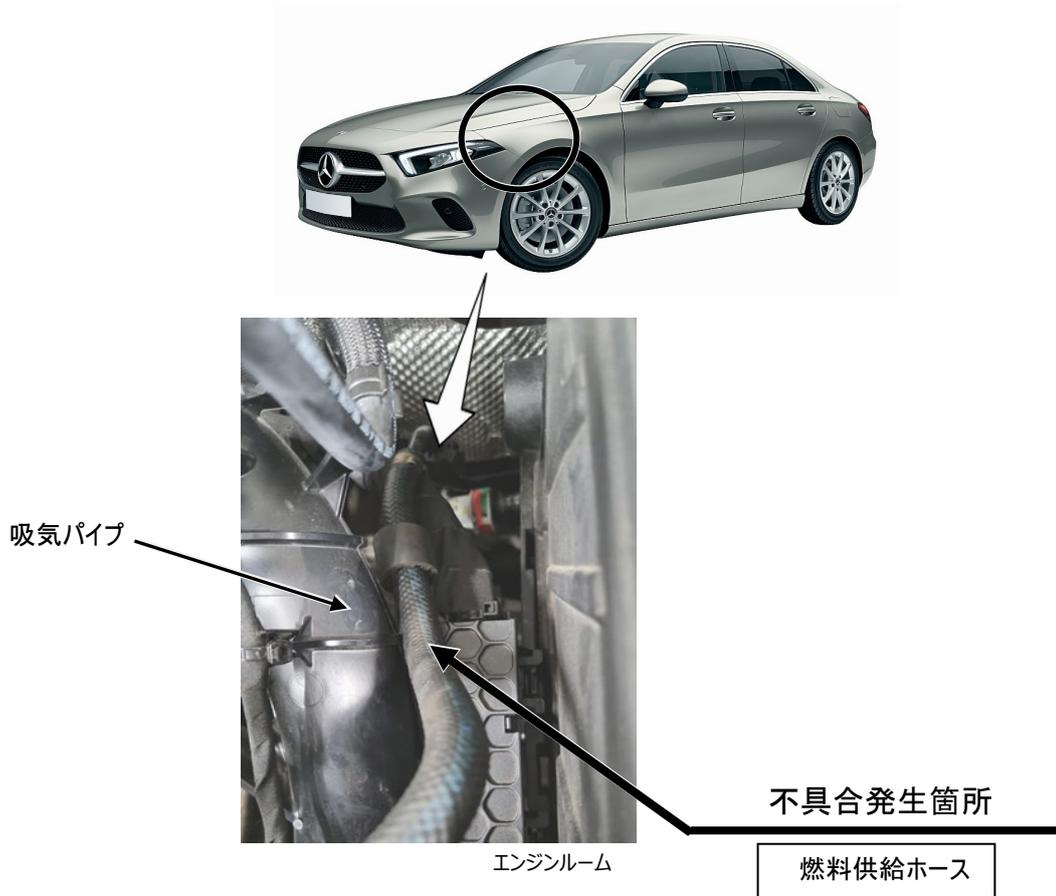
注:  は、点検する部位を示す。

エンジンルーム内の燃料供給ホースにおいて、配索指示が不適切なため吸気パイプと干渉するものがある。そのため、エンジン振動等により当該ホースが摩耗して穴が開くことで燃料漏れが発生し、最悪の場合、走行不能に至るおそれがある。

全車両、燃料供給ホースを点検する。干渉がある場合は、燃料供給ホースを新品に交換し、正しく配索を行う。

識別：車台番号の付近に黄色の識別ペイントを塗布する
