# 改善箇所説明図①

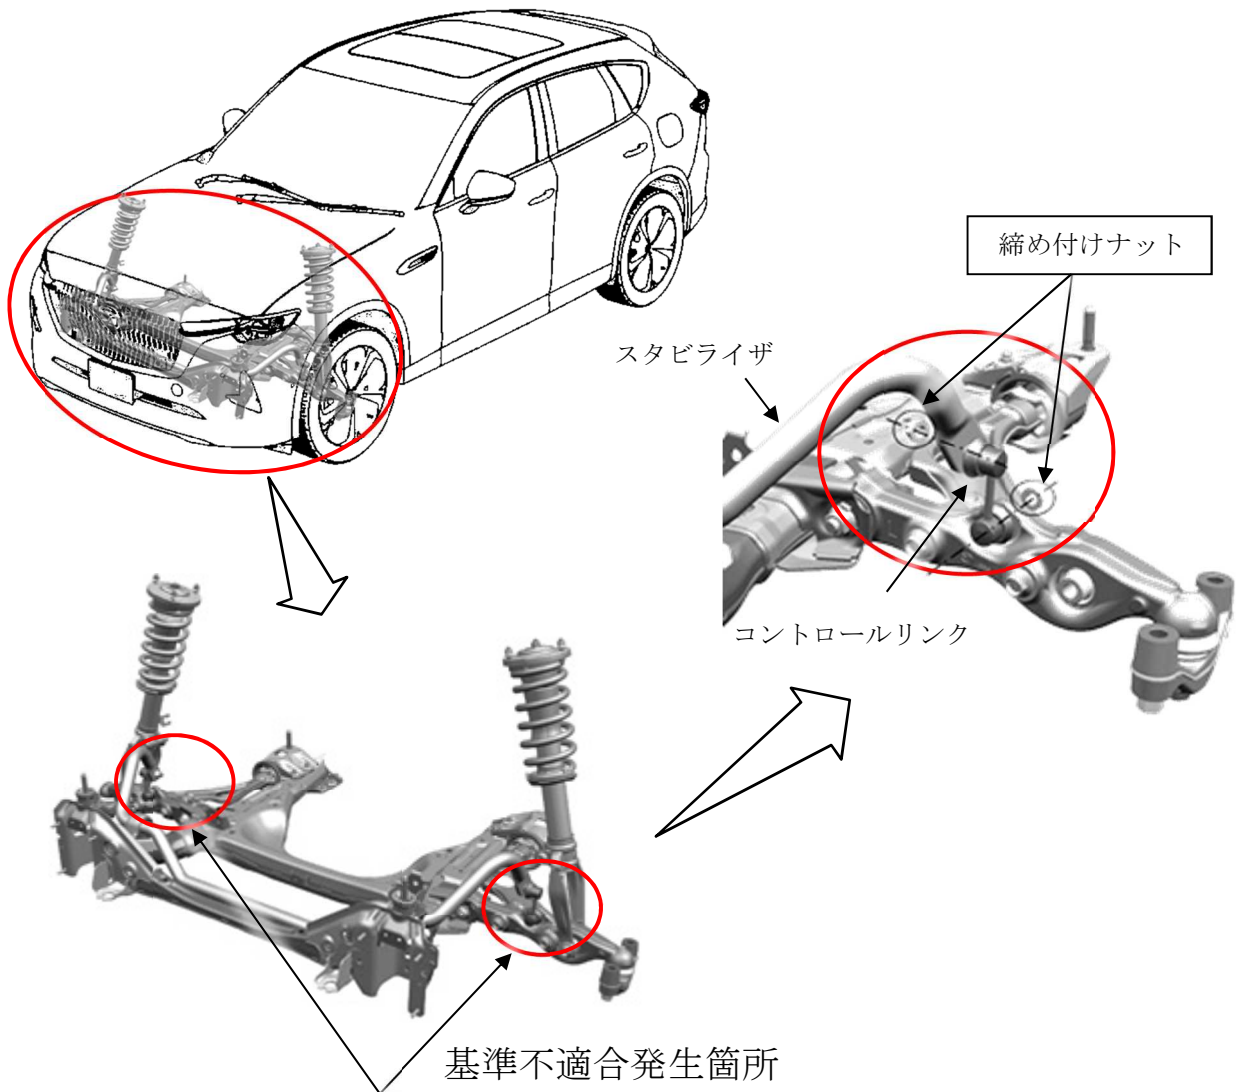
フロントスタビライザにおいて、コントロールリンクを固定するナットの締め付けトルクの設定が不適切なため、段差の乗り越え等でフロントスタビライザに捻じれが加わった際の入力により締め付けナットが緩み、がたつきや異音が発生することがある。そのため、保安基準第14条の緩衝装置に求められる要件を満たさないおそれがある。

全車両、コントロールリンクを固定するナットを変更した規定トルクで締め付ける。

識別：左リヤドア・ロアヒンジ取付けボルト(下側)の頭に黄ペンを塗布する。
