改善箇所説明図②

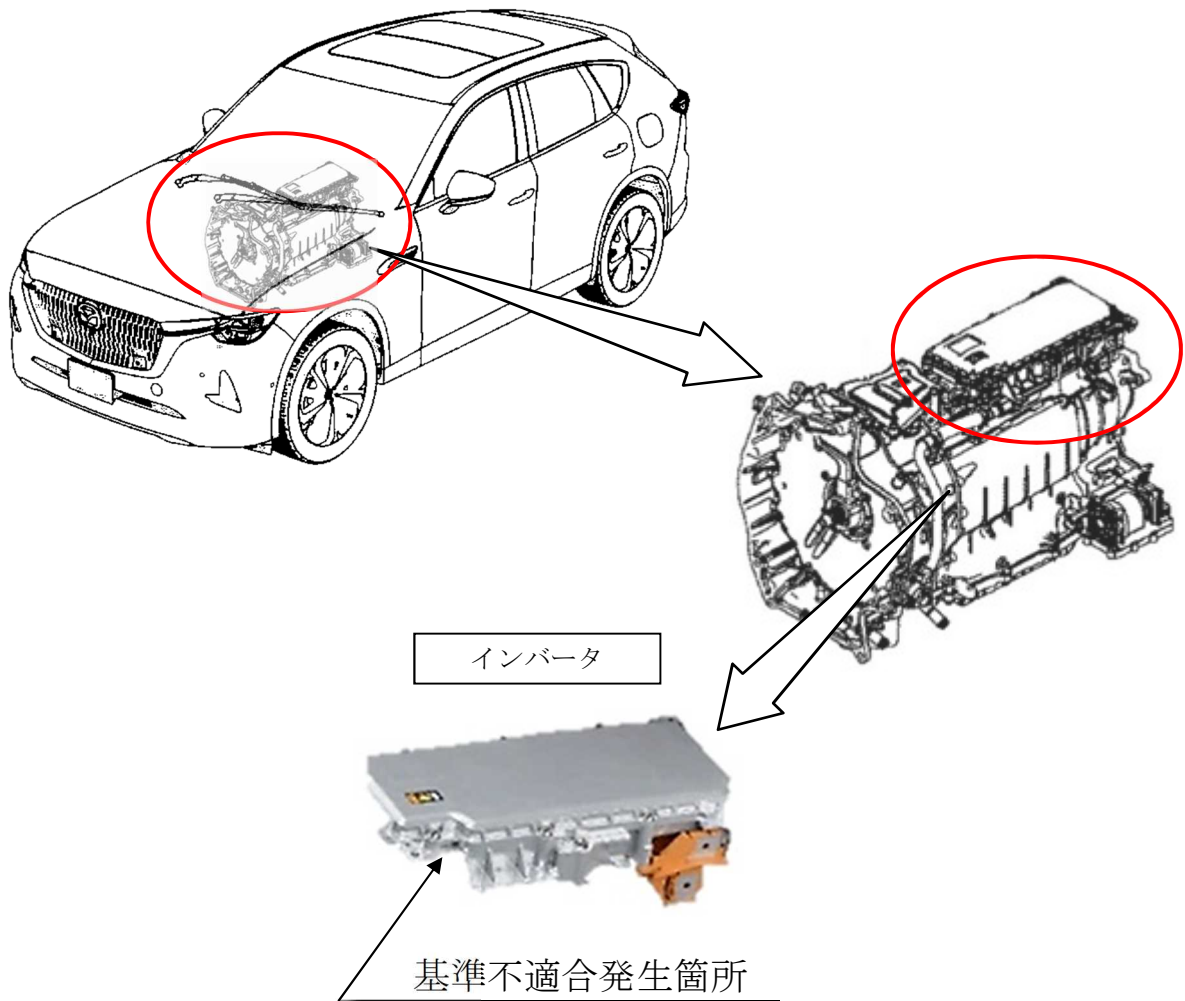
電力変換装置（インバータ）において、インバータ起動制御プログラムが不適切なため、エンジンを始動する際にインバータを起動できず、エンジンが始動しないことがある。またハイブリッドシステムの異常を知らせるメッセージがメータ内ディスプレイに表示されるおそれがある。

全車両、インバータの制御プログラムを対策プログラムに書き換える。

識別：左リヤドア・ロアヒンジ取付けボルト（下側）の頭に黄ペンを塗布する。
