改善箇所説明図

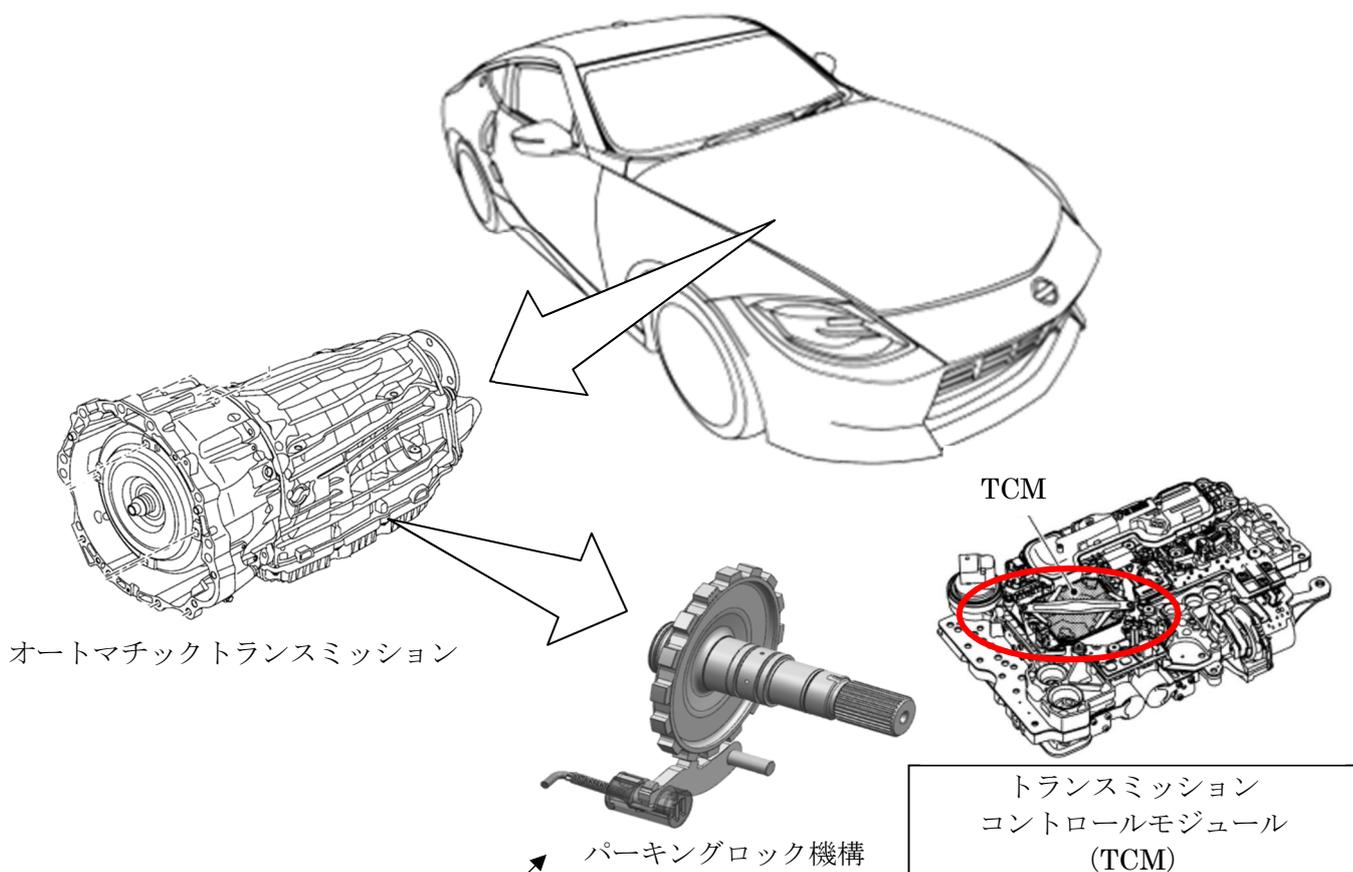
不具合発生箇所

9速オートマチックトランスミッション（AT）において、パーキングロック機構（Pレンジにした際に車輪を機械的に固定するもの）が不適切なため、特定の条件、操作をした場合に一時的にパーキングロックが外れ、最悪の場合、駐車条件によっては駐車ブレーキを掛けていないと車両が動くおそれがある。

改善の内容

全車両、トランスミッションコントロールモジュールの制御プログラムを対策品に書き換える。なお、対策プログラムの準備ができるまでの間、停車時に駐車ブレーキ使用の注意喚起を実施し、対策プログラムの準備ができしだい改めて案内する。

識別：銀色のシールをモデルナンバープレートの右横に貼り付ける。
