改善箇所説明図

例 11R22.5 16PR 710R

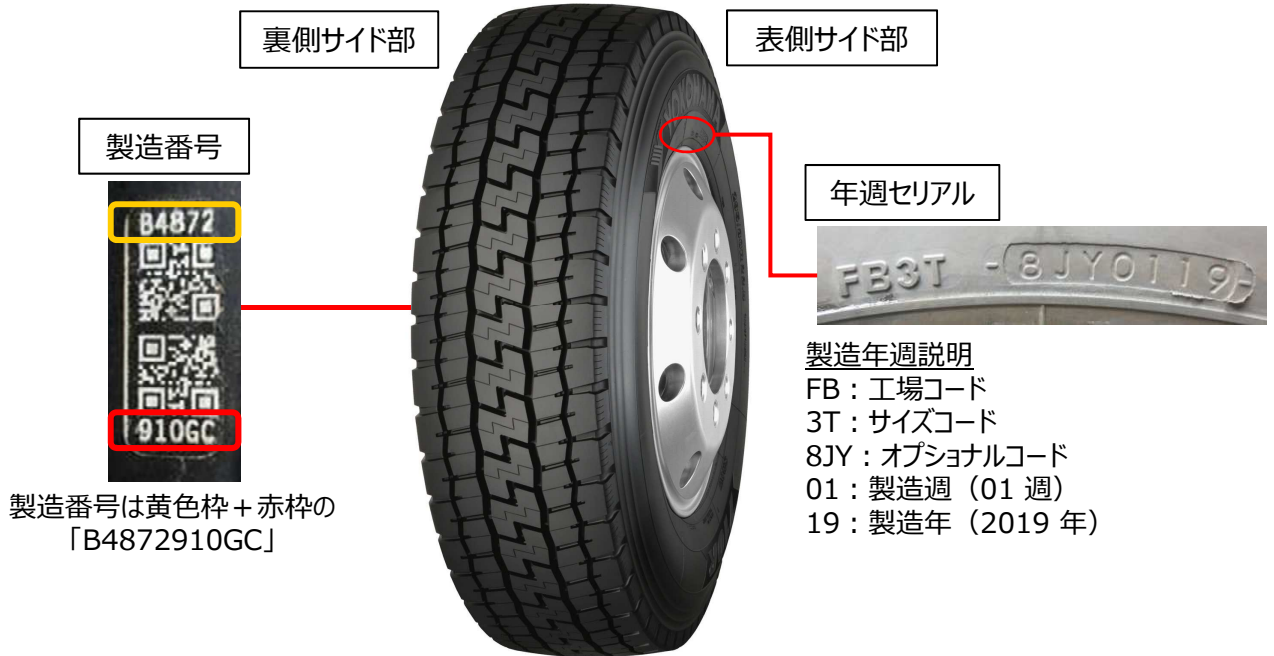
トラック用タイヤの一部において、製造時の不適切な処理により、タイヤを構成する一部部材が設計通りに配置されていない場合があり、タイヤサイド部リム近傍に割れや膨らみが生じる場合がある。最悪の場合、エア漏れに至り走行不能になるおそれがある。

対象年週シリアルのタイヤを点検し、該当する製造番号のタイヤは良品と交換する。
