改善箇所説明図

バックドアヒンジ

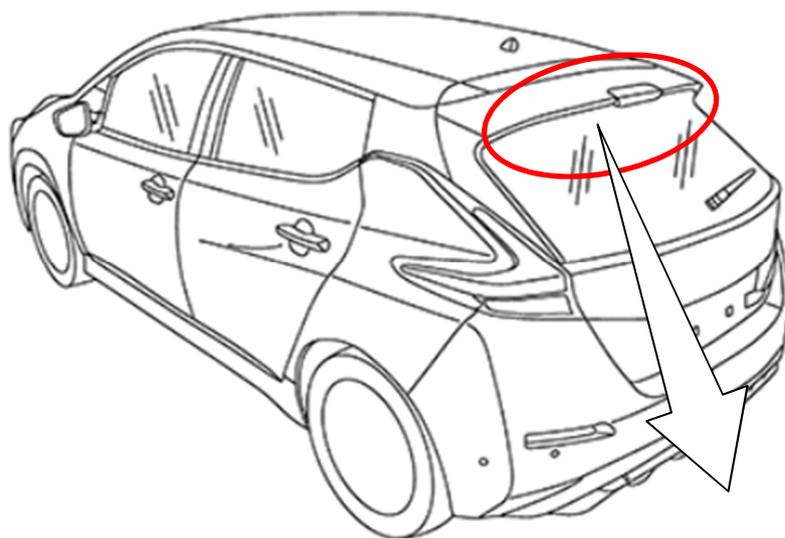
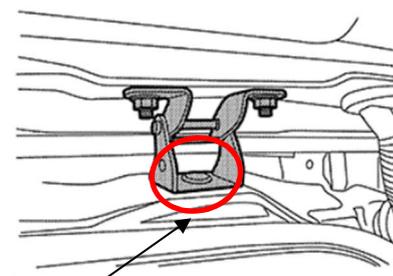
基準不適合発生箇所

バックドアヒンジにおいて、一部製作工程での作業指示および検査指示が不適切なため、車体への締結ナットが規定以上の締付トルクで締結されたものがある。そのため締結ボルトが変形し、最悪の場合、ヒンジの片側が外れて、保安基準第 18 条に規定された堅ろう性の基準に抵触するおそれがある。

全車両、バックドアヒンジと締結ナットを交換する。

識別：銀色のシールをモデルナンバープレートの右横に貼り付ける。
