改善箇所説明図①

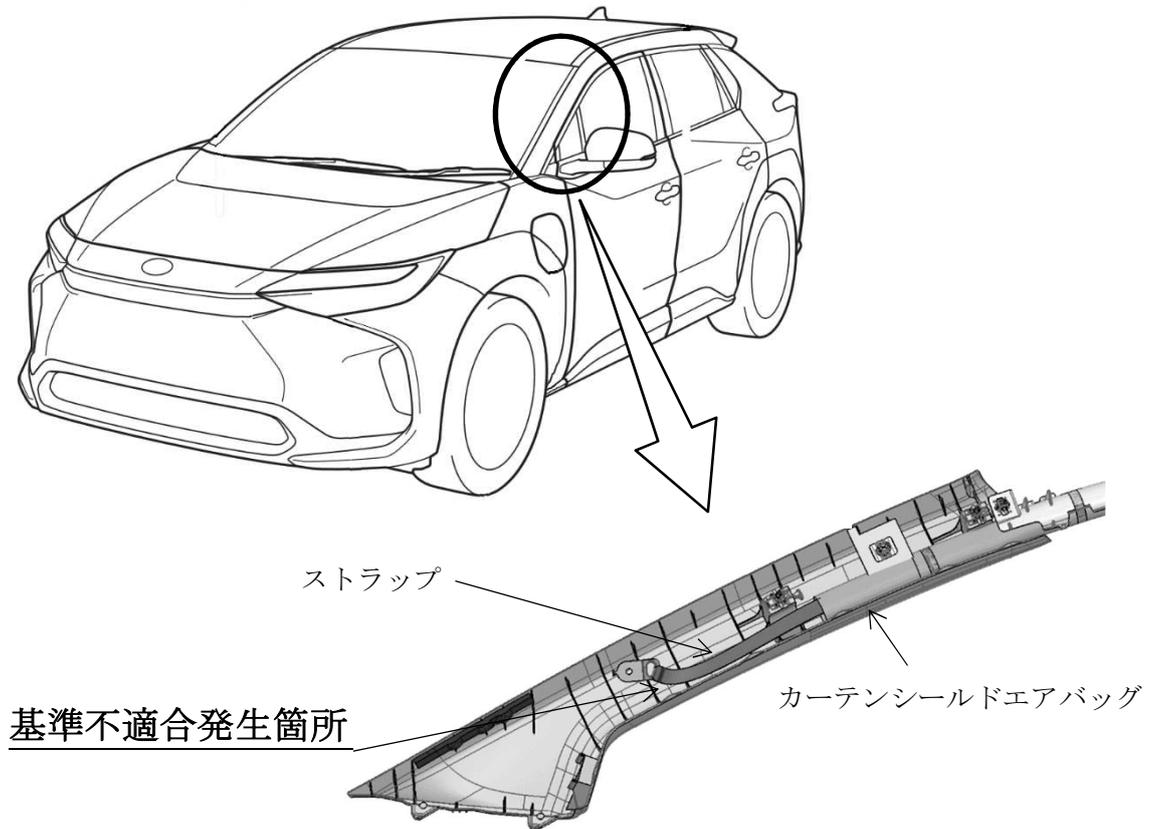
カーテンシールドエアバッグにおいて、車両工場での作業が不適切なため、展開補助用のストラップが正規位置に組付けられていないものがある。そのため、エアバッグ作動時に正常に展開できず、最悪の場合、乗員が負傷するおそれがある。

全車両、カーテンシールドエアバッグ展開補助用のストラップの組付状態を点検し、不適切なものは修正する。

識別：改善済車両には車台番号打刻位置の左側に黄色ペイントを塗布する。
