## 改善箇所説明図②

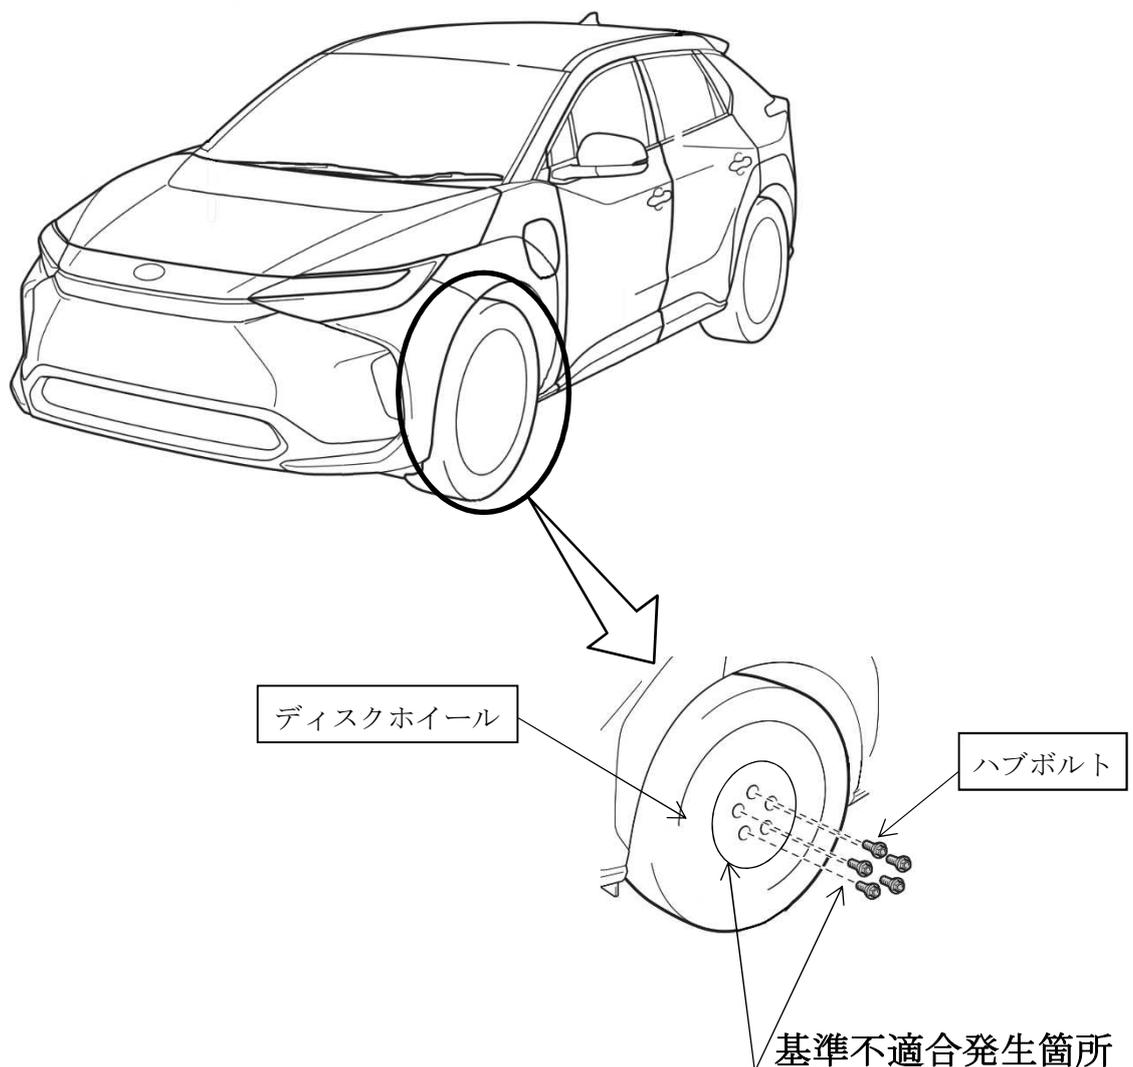
注：□ は交換部品を示す。

ディスクホイール取付部において、ホイールの加工およびハブボルトの仕様が不適切なため、ハブボルトの締結力が車両の走行性能に対して不足し、連続した急加速や急制動の繰返し等で、当該ボルトが緩むことがある。そのため、そのままの状態で行くと、異音が発生し、最悪の場合、タイヤが脱落するおそれがある。

全車両、ディスクホイールを良品に、ハブボルトを対策品に交換する。  
また、ハブボルトの取扱いに関する注記を記載した取扱説明書に交換する。

識別：改善済車両には車台番号打刻位置の左側に黄色ペイントを塗布する。
