改善箇所説明図

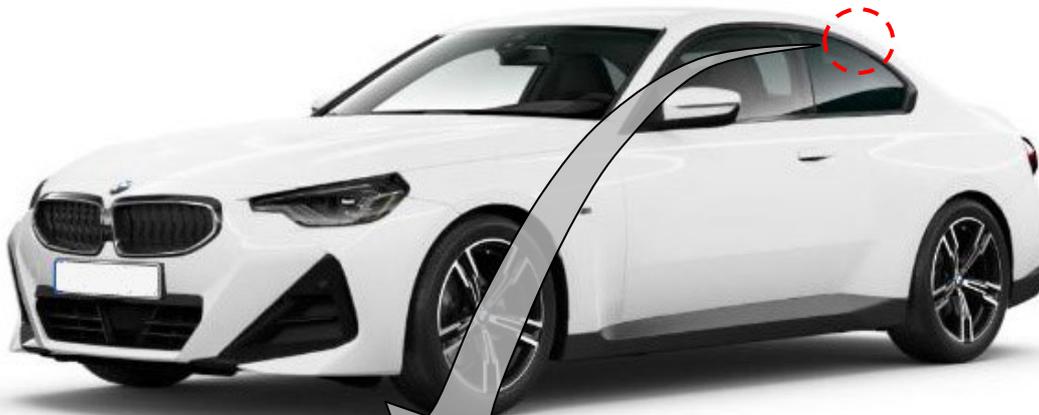
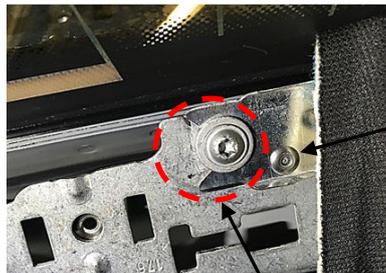
基準不適合発生箇所

ルーフライニングにおいて、Cピラー固定用ホルダーの設計が不適切なため、ホルダーの固定が不十分である可能性がある。そのため、衝突事故等でサイドエアバッグが作動した際に、ホルダーが外れ乗員が負傷するおそれがある。

リベット

全車両、ルーフライニングのCピラー固定用ホルダーをリベットで固定する。
