改善箇所説明図

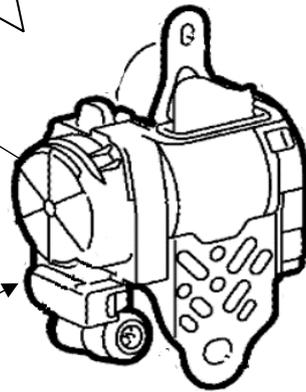
シートベルトリトラクタ

基準不適合発生箇所

前席の座席ベルトの巻取り装置（リトラクタ）において、内部の部品加工が不適切なため、乗員拘束力制御機構（シートベルトの拘束力を一定レベルに保つもの）が正しく機能しないものがある。そのため、衝突等による衝撃を受けた場合の乗員の保護性能を満足しないおそれがある。

全車両、前席座席ベルトを良品に交換する。

識別：銀色のシールをモデルナンバープレートの右横に貼り付ける。
