改善箇所説明図

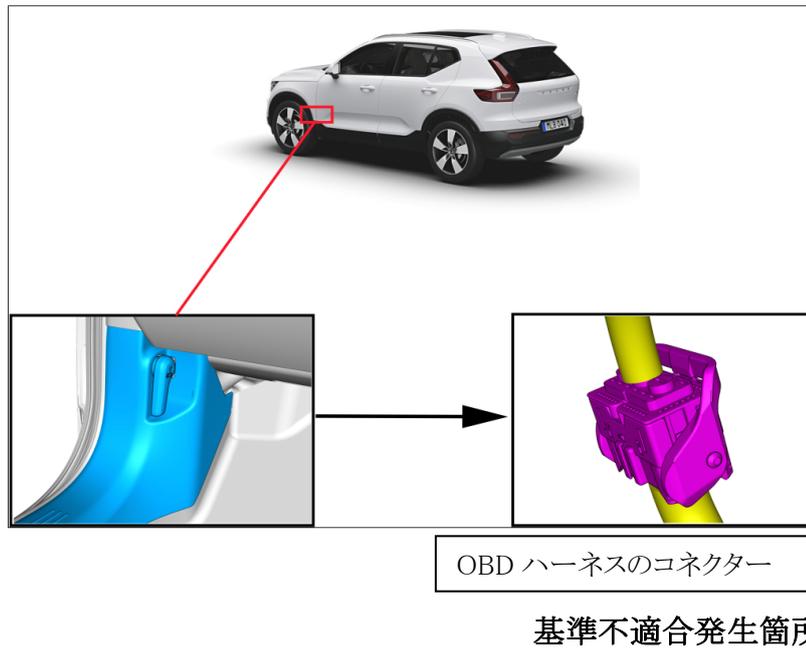
基準不適合発生箇所

OBD のハーネスにおいて、ハーネス設計工程の管理が不適切なため、配線の接続位置が仕様とあっていないことがある。そのため汎用の診断器で車両と通信ができないおそれがある。

全車両、OBD のハーネスの配線を正規の位置に修正する。

運転者席側ドアアヒンジ取り付けボルト(上側)の頭に白ペンを塗布する。
