## 改善箇所説明図

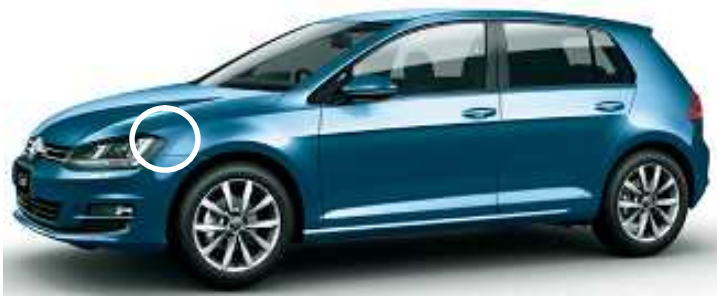
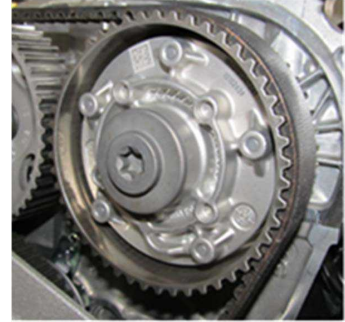
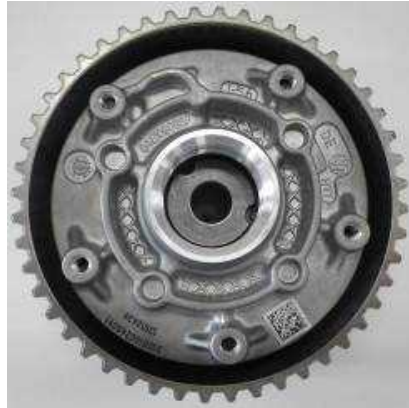
可変バルブタイミングユニット

は交換する部品を示す

可変バルブタイミングユニットにおいて、構成部品のスプロケット表面の加工が不適切なため、取付ボルトが緩むものがある。そのため、当該ユニットが適切に作動せず、エンジン警告灯が点灯しエンジン不調となり、最悪の場合、走行中に当該ユニットが破損して、エンストして再始動不能となるおそれがある。

全車両、可変バルブタイミングユニットを対策品と交換する。
