改善箇所説明図

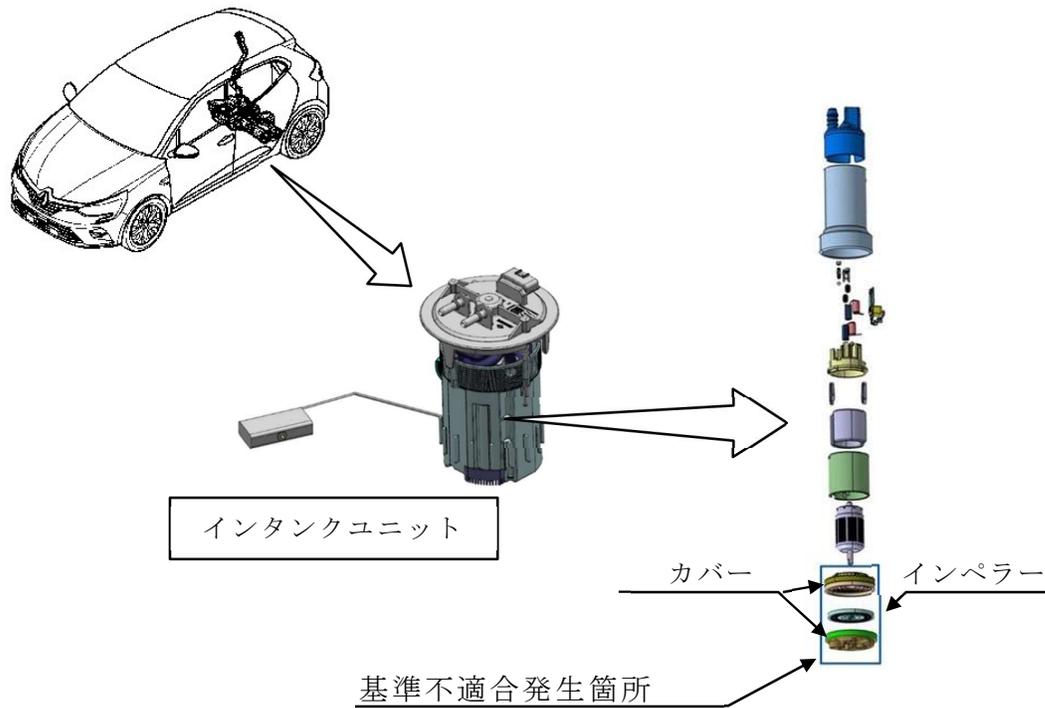
燃料ポンプのインタンクユニットにおいて、樹脂製インペラーとカバーのクリアランス設計値が不適切なため、燃料温度上昇等によって変形した樹脂製インペラーがカバーと接触することがある。そのため燃料ポンプモーターが作動不良となり、最悪の場合、走行中エンストに至るおそれがある。

全車両、インタンクユニットを対策品と交換する。
