改善箇所説明図

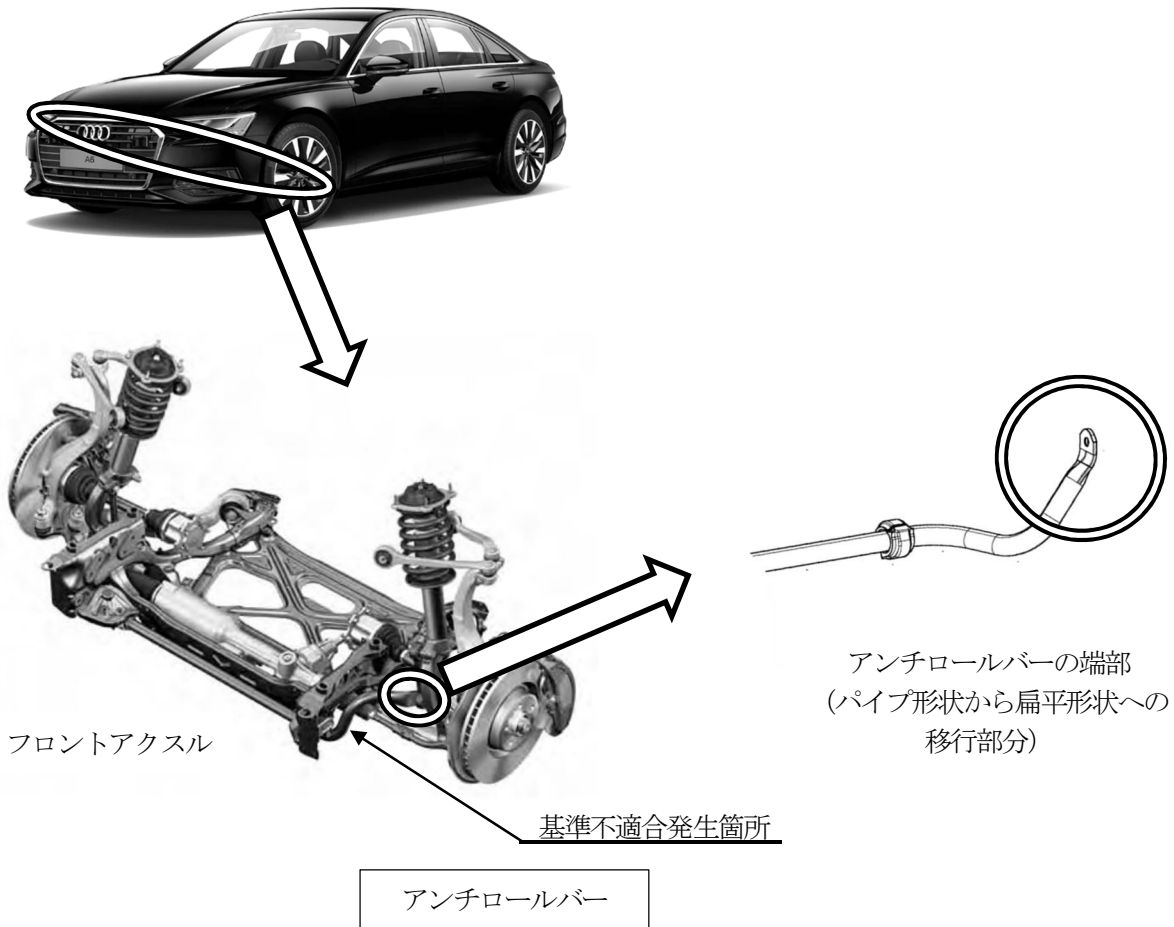
注： は、交換する部品を示す。

アンチロールバーにおいて、端部の加工工程が不適切だったため、端部に微小なひび割れが発生し、素材が損耗するものがある。車両の使用により損耗が増加し、アンチロールバーがパイプ形状から扁平形状へ移行する端部部分で破断し、異音が発生するおそれがある。

全車両、当該アンチロールバーを対策品と交換する。
