改善箇所説明図

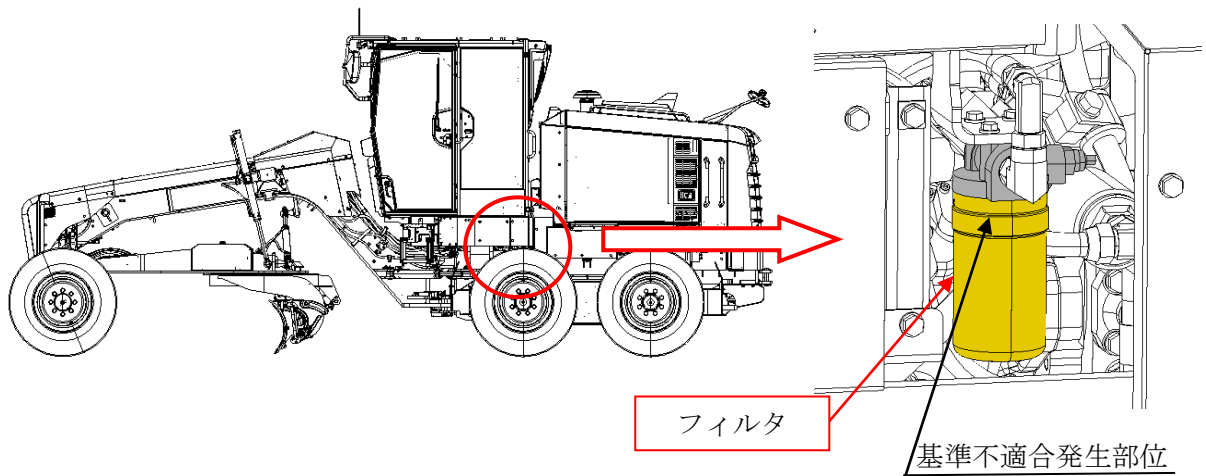
注： は交換部品を示す。

グレーダにおいて、静油圧変速機のピーク圧の検討が不十分なため、アクセルペダルを踏み込んだまま前後進スイッチの切り替え操作を行うと、油圧回路内のフィルタに許容圧力を超える圧力がかかる場合がある。そのためそのまま使用を続けると、フィルタが破損して作動油が漏れ、走行不能に至るおそれがある。

全車両、車体コントローラのプログラムを書き換え、フィルタに許容圧力以上の圧力がかからないようにする。また、フィルタを新品に交換する。

識別: ウォッシュタンクカバー内側に青色マーキングを塗布する
