改善箇所説明図

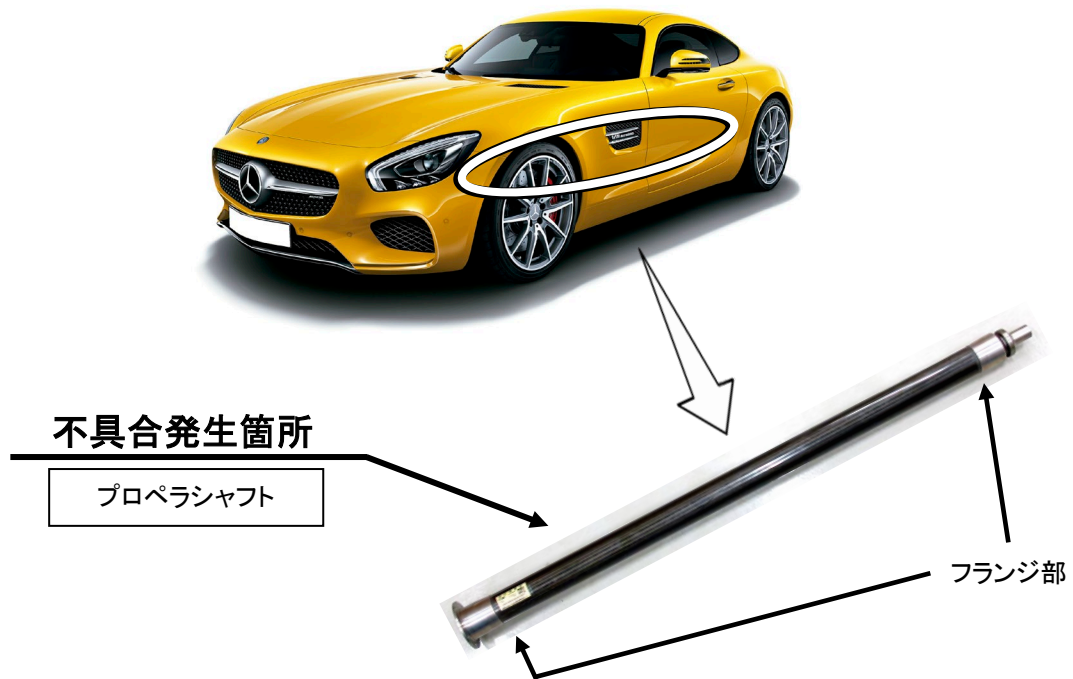
注： は、点検し、必要な場合は交換する部位を示す

カーボン製プロペラシャフトと金属製フランジの接着作業が不適切なため、結合部の接着力が弱いものがある。そのため、エンジントルクでプロペラシャフトとフランジの接着が剥がれ、エンジンからトランスミッションへ動力が伝わらなくなり、最悪の場合、走行不能になるおそれがある。

全車両、プロペラシャフトの部品番号を点検し、交換が必要な場合は対策品と交換する。

識別：車台番号の付近に黄色ペイントを塗布する
