## 改善箇所説明図

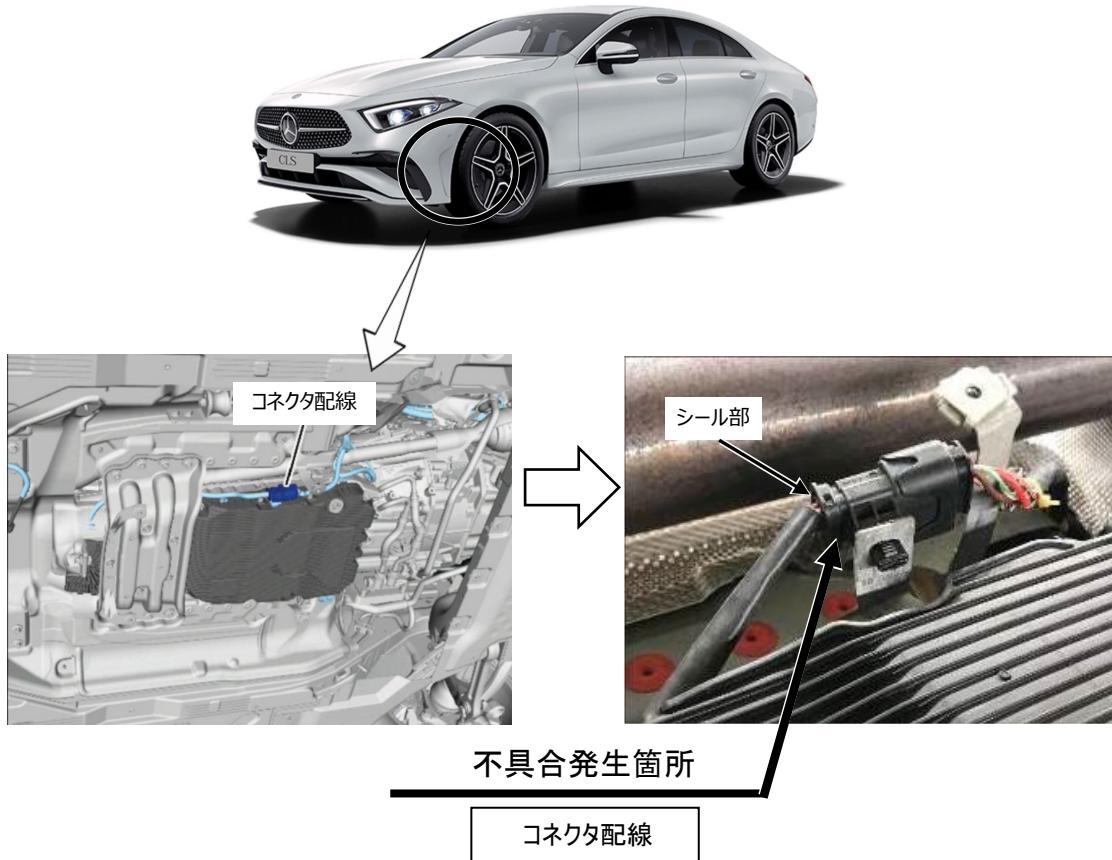
注: [ ] は、対策ブラケットを装着する部位、および配線の点検を行う部位を示す。

トランスミッションの電気配線において、配索設計が不適切なためコネクタ配線のシール部に強い力がかかり、シール部を変形させているものがある。そのため、シール性能が保てずコネクタに雨水等が浸入することで短絡が発生し、駐車中にバッテリ上がりが発生することがある。最悪の場合、短絡により発熱することで、周囲の部品を溶損させて火災に至るおそれがある。

全車両、配索を変更するブラケットを装着し、配索しなおす。また、配線の点検を行いシール部の変形や水分の浸入があるものは、関連部品を新品に交換する。
