改善箇所説明図

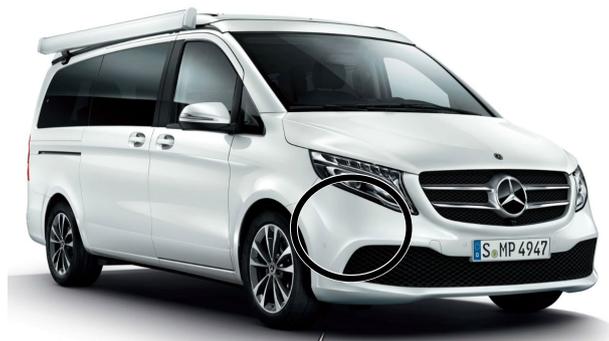
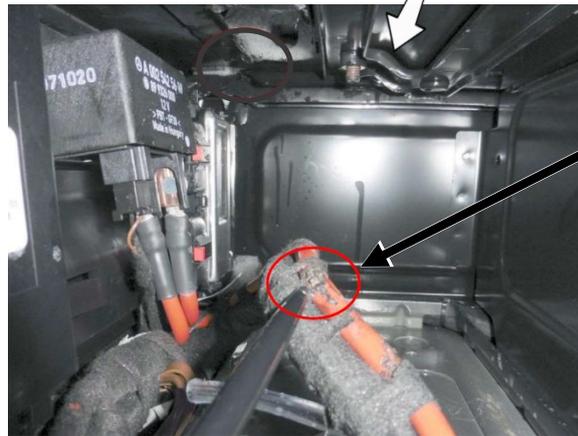
不具合発生箇所

プラス電源配線

助手席下

助手席下にある補助バッテリーにおいて、プラス電源配線の配索設計が不適切なため、シートフレームに干渉しているものがある。そのため、被覆が摩滅して短絡が発生することで、最悪の場合、火災に至るおそれがある。

全車両、プラス電源配線の損傷の有無を点検した上で、配索を修正する。損傷がある場合は、当該配線を新品に交換する。
